交通部臺灣鐵路管理局行車事故報告書

- 一、發生時間：108年9月6日（星期五）14時35分
- 二、天候：晴
- 三、發生地點：吉安~花蓮站間 中華路平交道(K2+248)
- 四、事故種類：平交道事故
- 五、事故摘要：

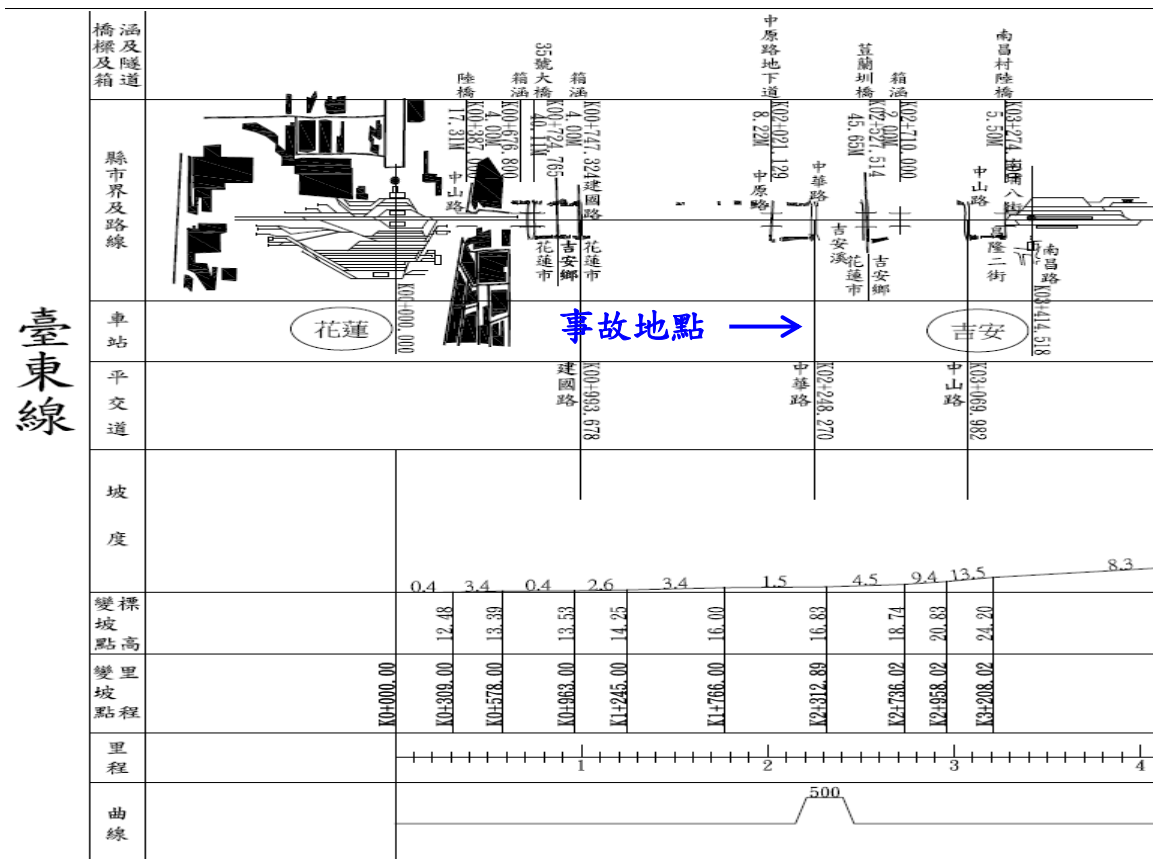
(二) 事故路線軌道坡度及彎道曲率配置圖(向北行駛1.5%下坡，曲線半徑500公尺)

(一) 路線坡度：1.5%下坡。

(二) 曲線半徑：現場為半徑500公尺曲線(左彎)。

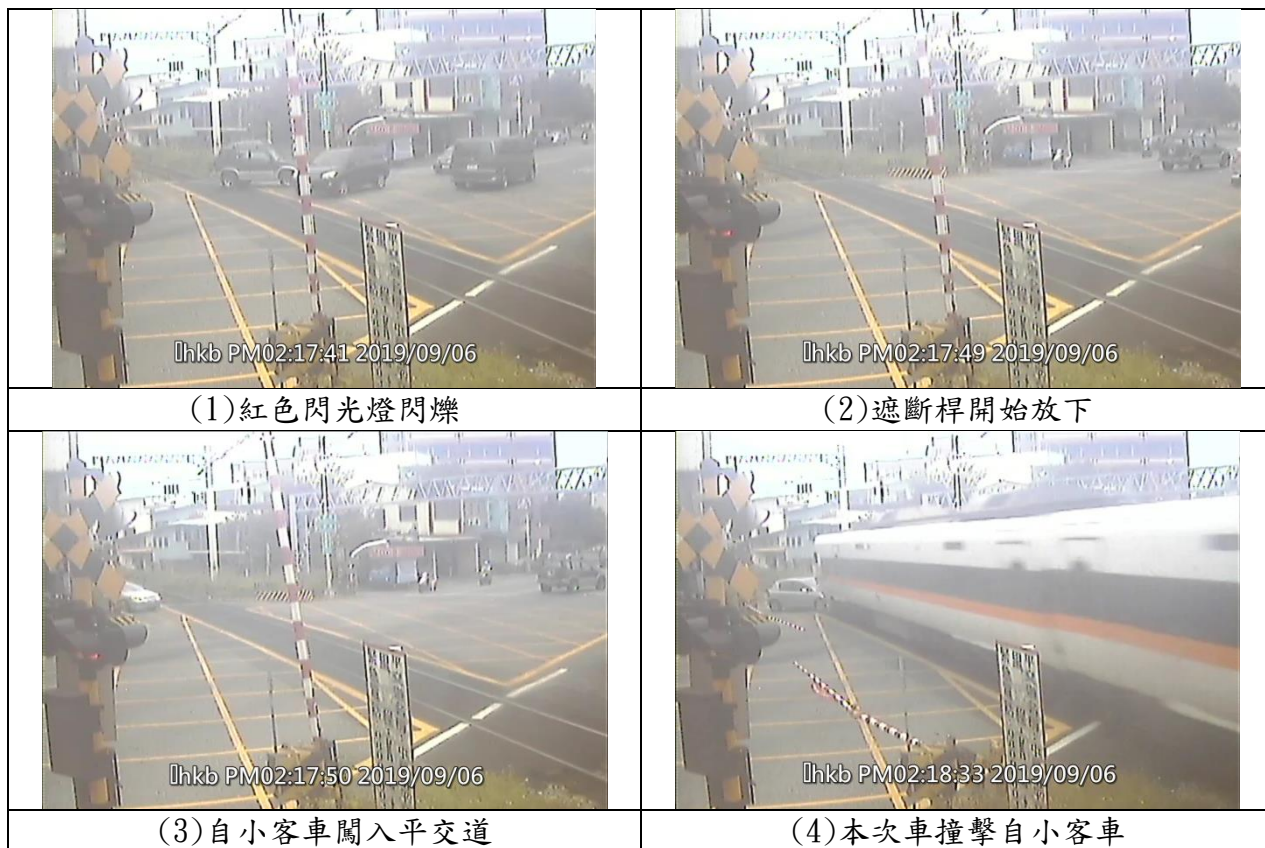
(三) 平交道監視系統截圖

事故地點警鈴鳴響、紅色閃光燈閃爍7秒後遮斷器開始下降，又經5秒後降至水平，平交道警報時間大於30秒，平交道相關設備功能正常。

十、原因分析：小客車侵入軌道遭列車撞擊。

十一、檢討改進事項：本局各站、車廂跑馬燈、列車 LCD 與編列預算於網路及電視託播宣導短片等，積極宣導「用路人經過平交道前，應注意停、看、聽」、「車輛要保持淨空（適當距離）才能進入平交道」及「若車輛發生故障，趕緊下車，按下平交道緊急操作鈕（按、推、跑）以確保安全」。

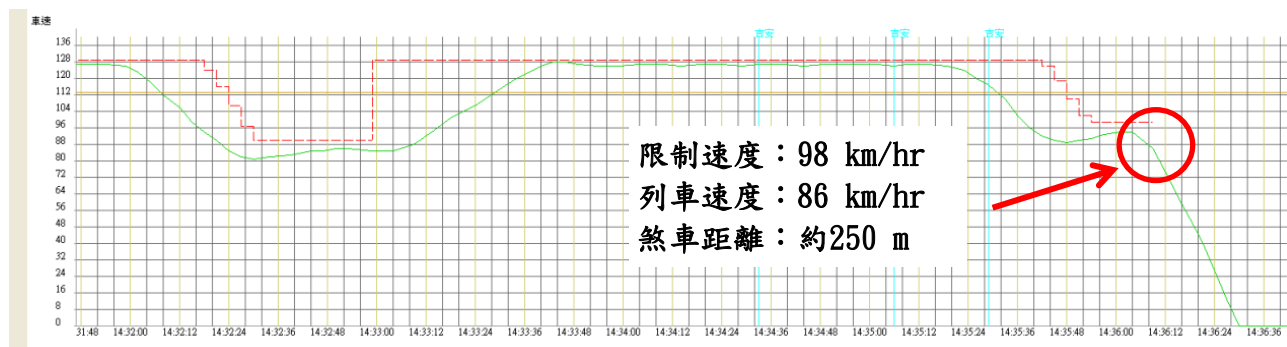
(四) 事故車輛之車速表

第421次車發生事故路段速限98km/hr，事發時車速86km/hr，司機員發現有小客車妨礙列車進路時，立即鳴笛示警並緊急煞車，操作合乎標準作業程序。
