交通部臺灣鐵路管理局行車事故報告書

三、發生地點：桃園~鶯歌站間

四、事故種類：死傷事故

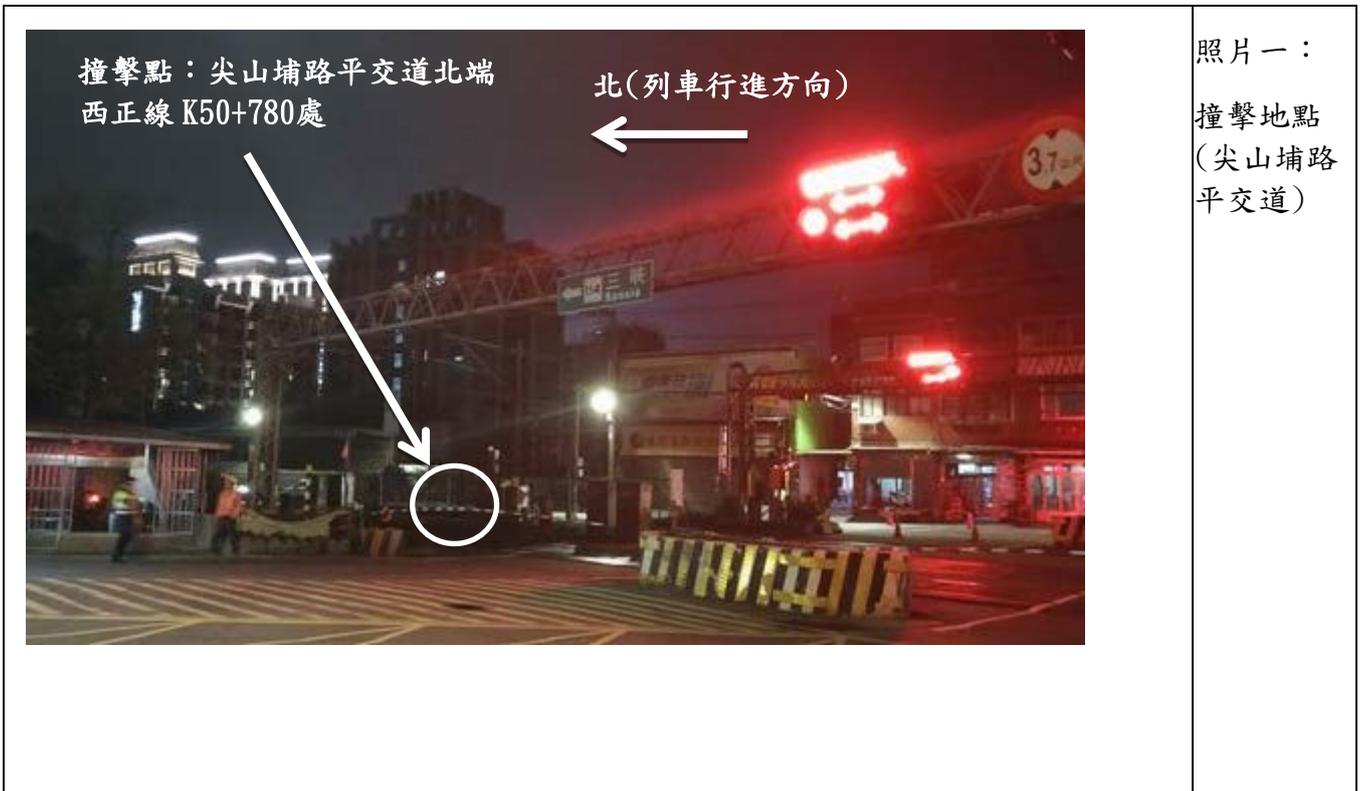
(三) 事故發生後現場及139次機車車頭攝像機影像照片：

第130次行駛西正線至桃園~鶯歌站間尖山埔路三甲平交道(K50+780)時，司機員發現平交道北端路線上異物，立即鳴笛並緊急煞車，然已不及停車而撞及，造成本次車第1、6車軀管破裂，司機員下車往回尋找查看，係撞及一名女性路人當場死亡，即通報相關單位封鎖西正線，救護車19:25到達，路警19:32到達，現場經路警蒐證後於20:36放行，西正線仍封鎖清理現場，於21:32現場清理完畢恢復雙線行車，因現場不適合接駁，旅客仍搭乘原次車，案由桃園路警所偵辦中，總計影響39列/1819分/旅客約14,982人。

十一、檢討改進事項：經由本局各站、車跑馬燈、列車 LCD 與編列預算於網路及電視託播宣導短片等，積極宣導禁止民眾跨越軌道。

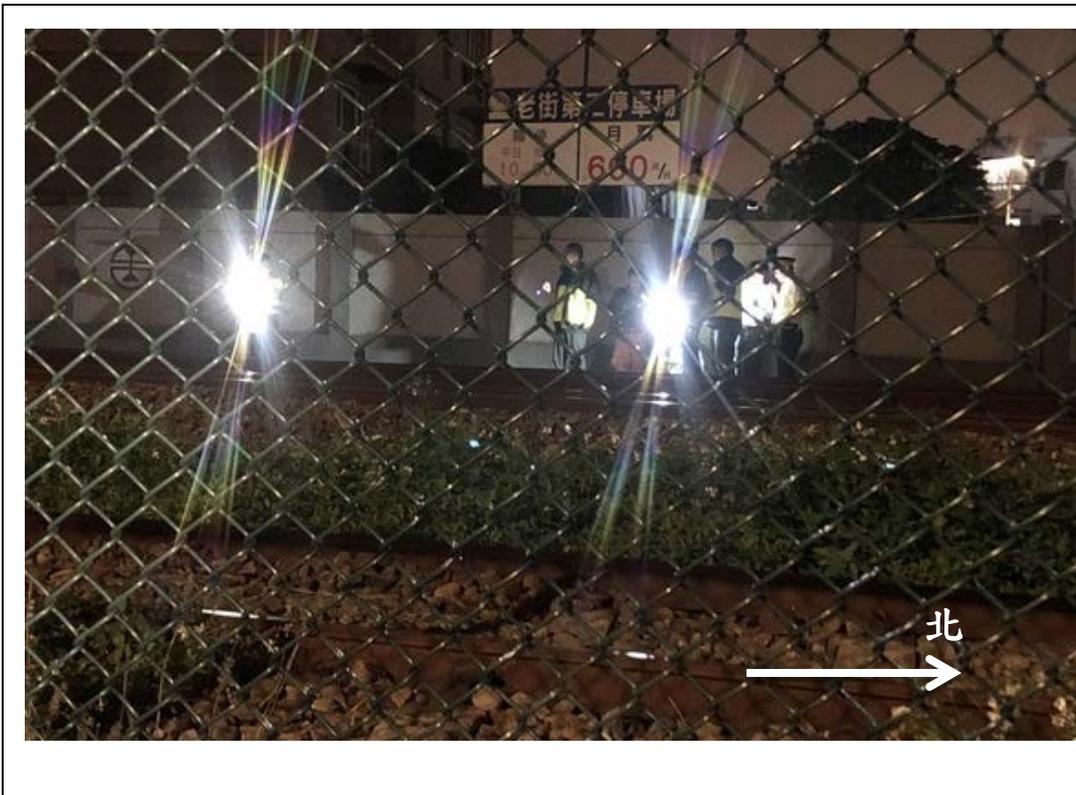
照片二：
路警及葬儀社人員沿途蒐集屍塊及大體殘骸

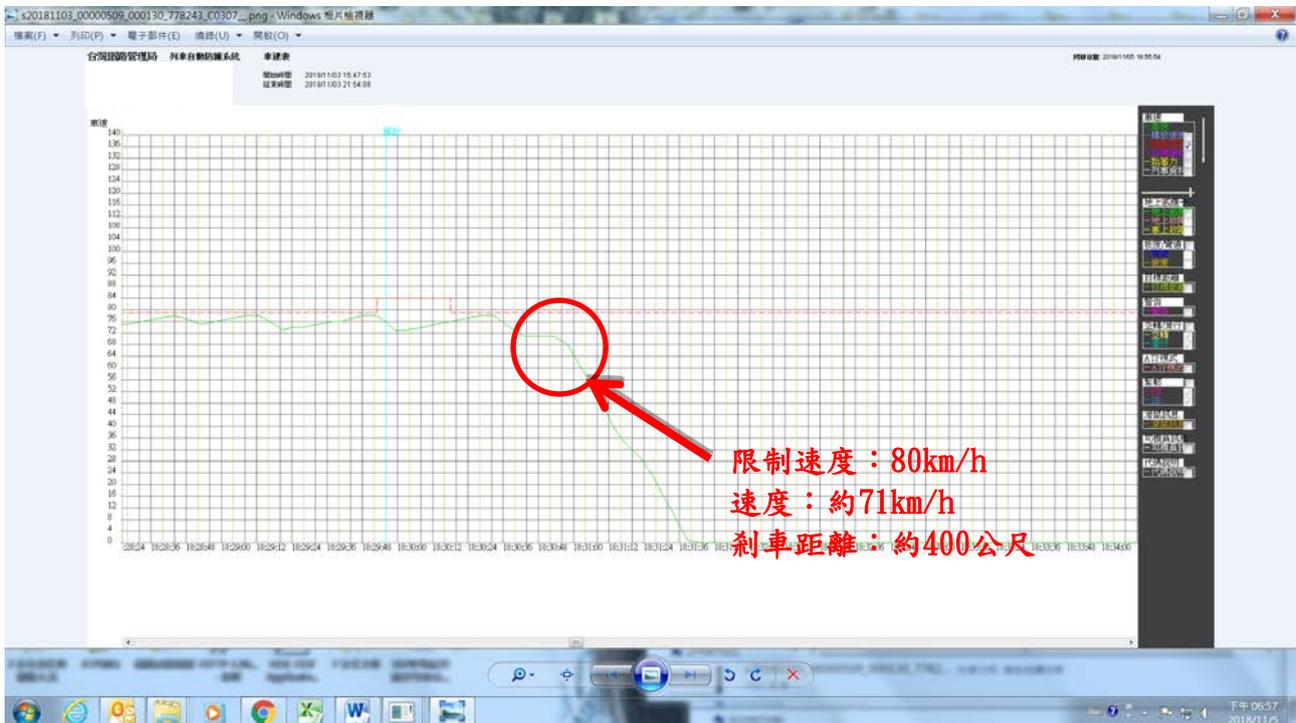
(四) 130次之車速表：

第130次發生事故路段速限80km/hr，事發時車速71km/hr，司機員於事發地點前彎道過彎後發現路線中央有異物，立即鳴笛並緊急緊軔停車，已不及停車而撞及，造成本次車第1、6車軔管破裂，司機員下車往回尋找查看，係撞及一名女性路人當場死亡，即通報綜合調度所封鎖西正線煞車距離約400公尺，操作合乎標準作業程序。
