交通部臺灣鐵路管理局行車事故報告書

一、發生時間：107年9月03日（星期一）07時24分

三、發生地點：新竹~香山站間 K107+300

四、事故種類：死傷事故（民眾死亡）

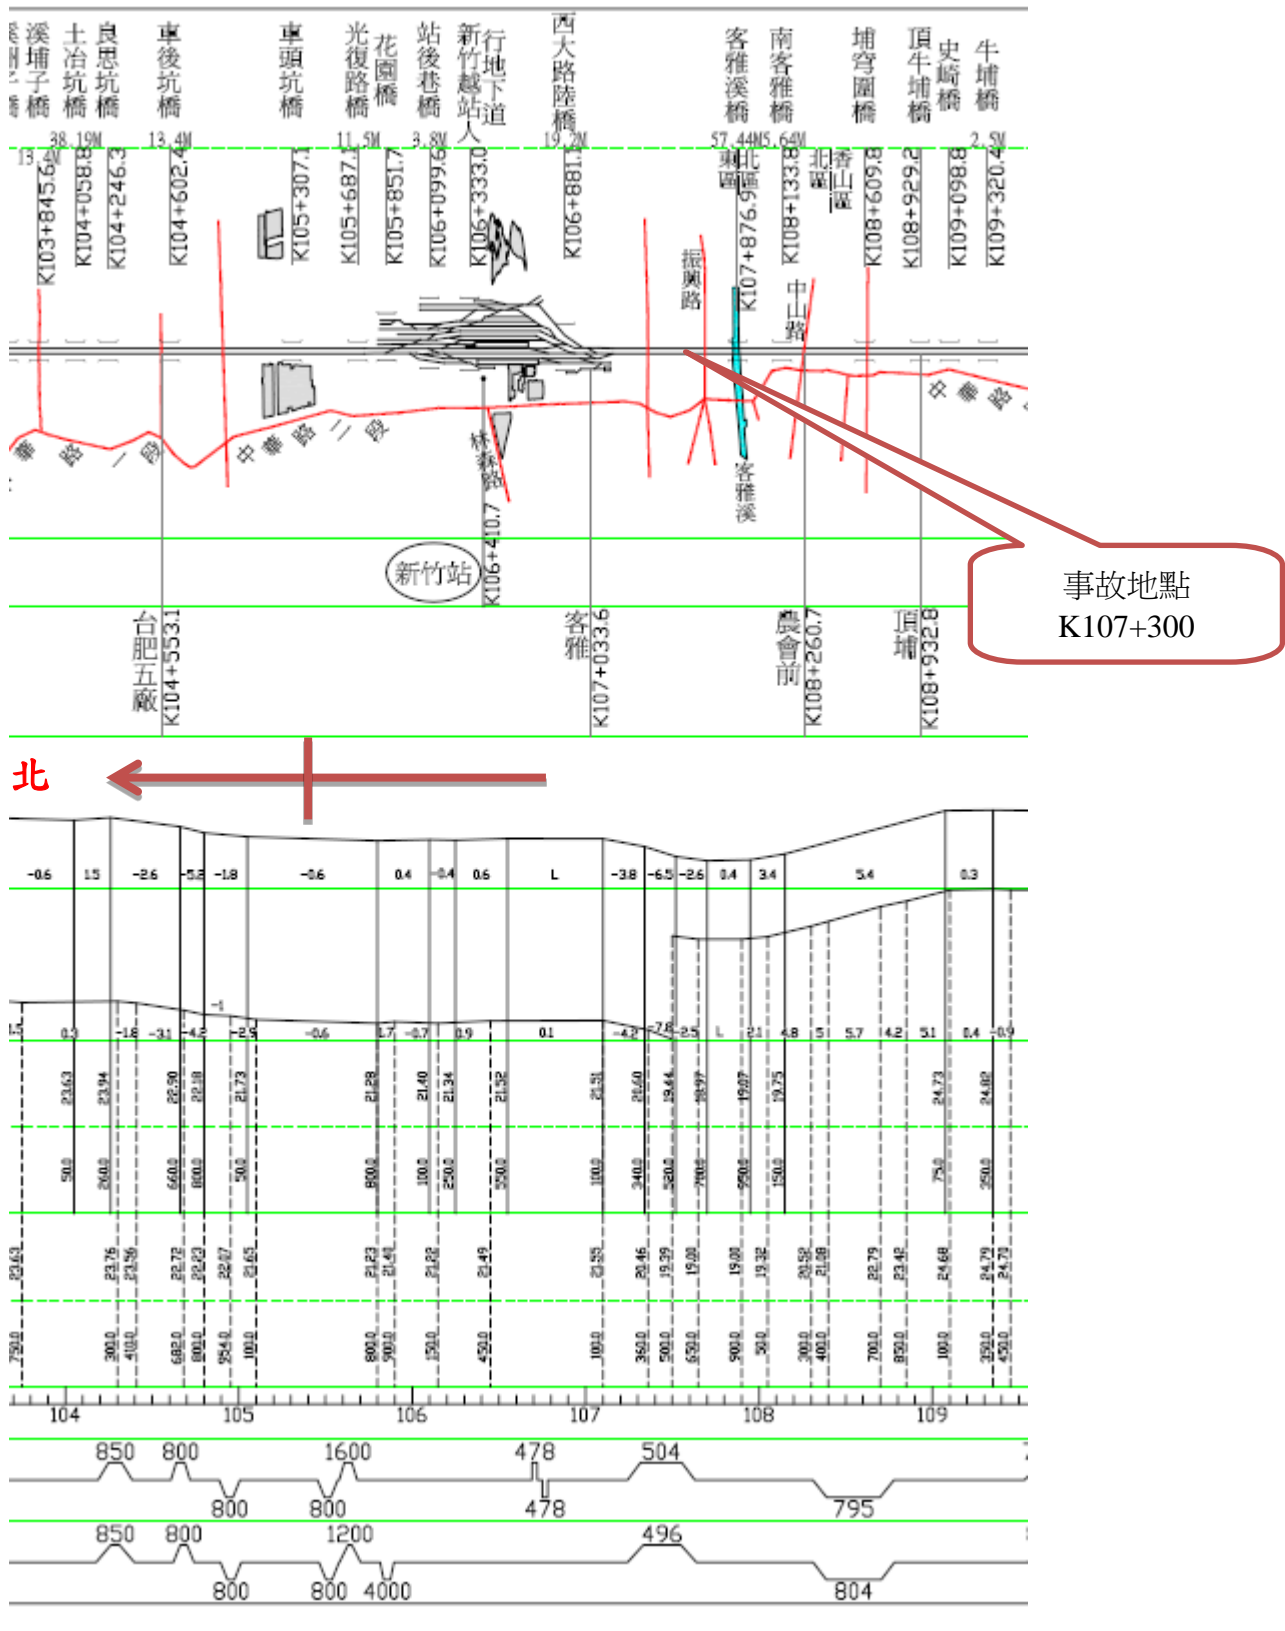
(二) 路線軌道坡度及彎道曲率配置圖

(一) 路線坡度：3.4‰上坡路段。

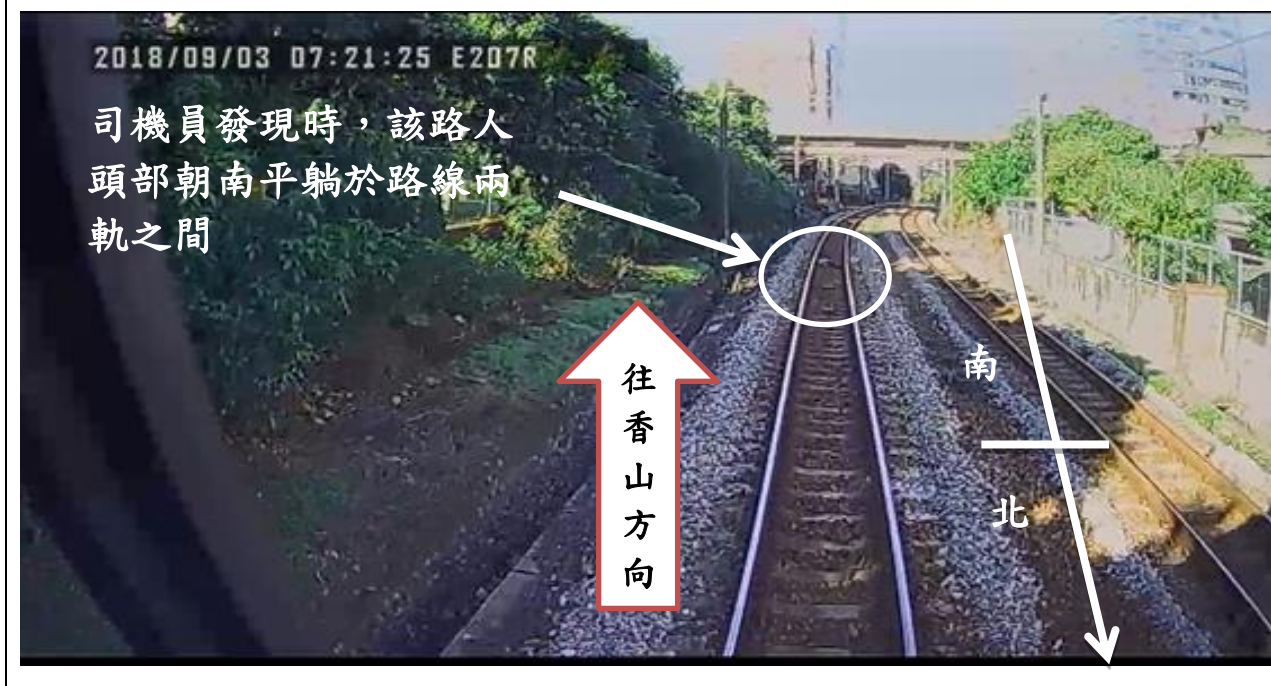
圖一、該路人頭朝南平行躺臥於東正線兩軌間（第1次車監視錄影影像）

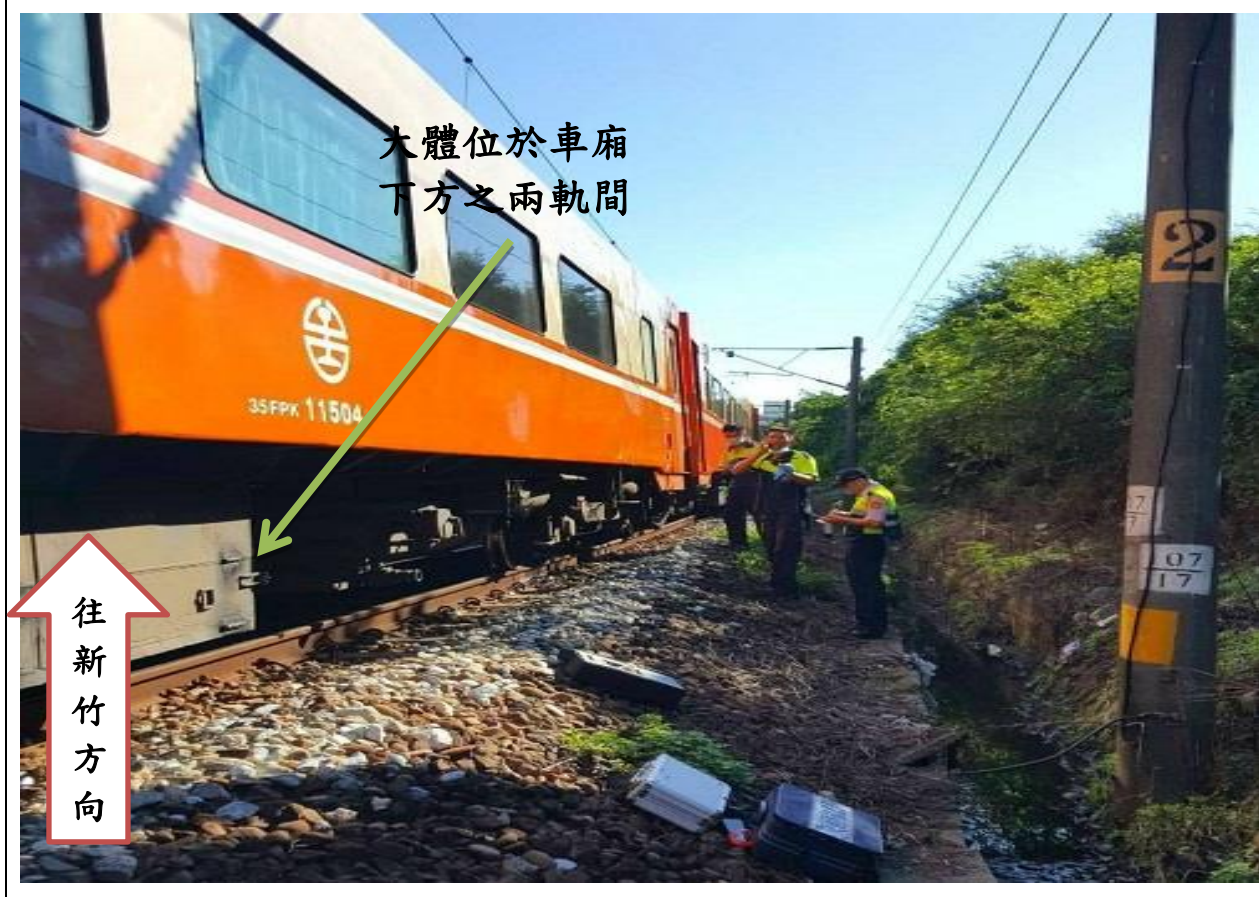
圖二：路警抵達現場封鎖路線進行處理

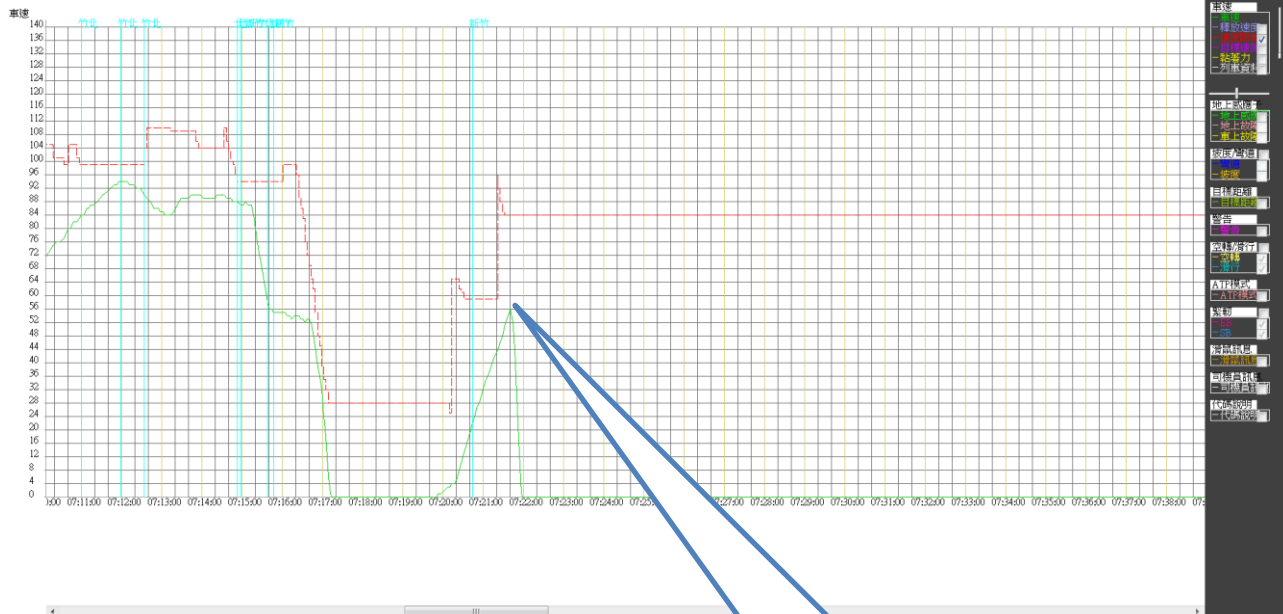
觀光列車1次之車速表

該路段限制速度:85km/h
當時速度:54km/h
緊軔距離:約230公尺
