交通部臺灣鐵路管理局 行車事故報告書

- 一、發生時間：102 年 12 月 21 日（星期六） 23 時 13 分
- 二、天候：昏暗
- 三、發生地點：隆田~林鳳營站間 K330+667
- 四、事故種類：平交道事故
- 五、事故摘要：第 3222 次車林鳳營站晚 3 分（23：13）到達，因電車 EM567 號發生總風缸空氣壓力無法建立致不出力，經司機員處理無效即請求救援，旅客換乘後續第 3224 次車（較原車次晚 19 分），待援期間司機員會同列車長下車檢查，發現第 4 車 EMC567 號喇叭（氣笛）空氣管被不明外物撞擊破損致空氣洩漏大造成不出力，另發現第 4 車 EMC567 號海側 24V 電瓶箱、主排障器（海側）及 5 車 EMC572 號主排障器（海側）均遭不明外物撞擊變形，故障編組經司機員應急處理後恢復出力取消救援，因值深夜車上已無旅客，令本次車前程林鳳營~嘉義站間停駛改迴送行駛，林鳳營站計晚 65 分（00：18）開車，案報新營路警所處理。註：翌日（22 日）行保會召集運、機、工單位會同鐵路警察派員沿線勘查，於隆田~林鳳營站間 K330+667 二鎮路三甲平交道發現公路車輛撞擊後殘留物，研判係列車行駛中遭不明公路車輛撞擊，案由新營路警所處理。

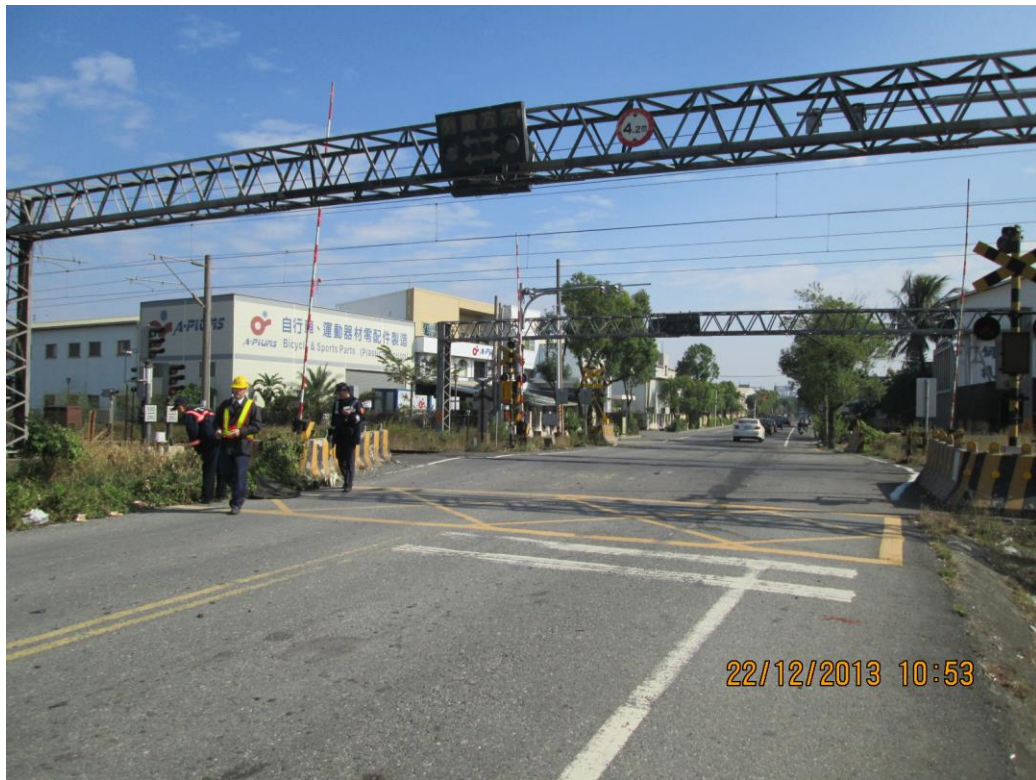
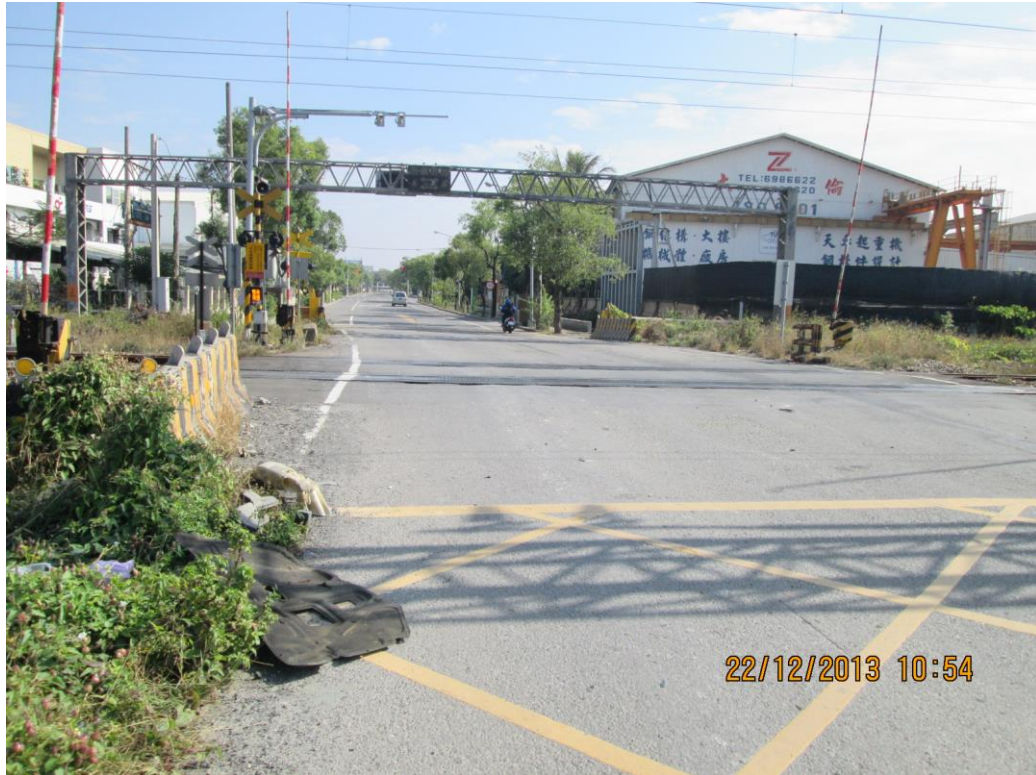
附件 2

(二) 設備受損情形：第 4 車 EMC567 號喇叭（氣笛）空氣管被不明外物撞擊破損致空氣洩漏大造成不出力，另發現第 4 車 EMC567 號海側 24V 電瓶箱、主排障器（海側）及 5 車 EMC572 號主排障器（海側）均遭不明外物撞擊變形。

八、原因分析：公路汽車闖入平交道衝撞通過中之列車。

九、檢討改進事項：加強平交道安全宣導。
