交通部臺灣鐵路管理局行車事故報告書

一、發生時間：106年3月5日（星期日）09時42分

三、發生地點：萬華站(K31+100)東正線

四、事故種類：人員受傷事故

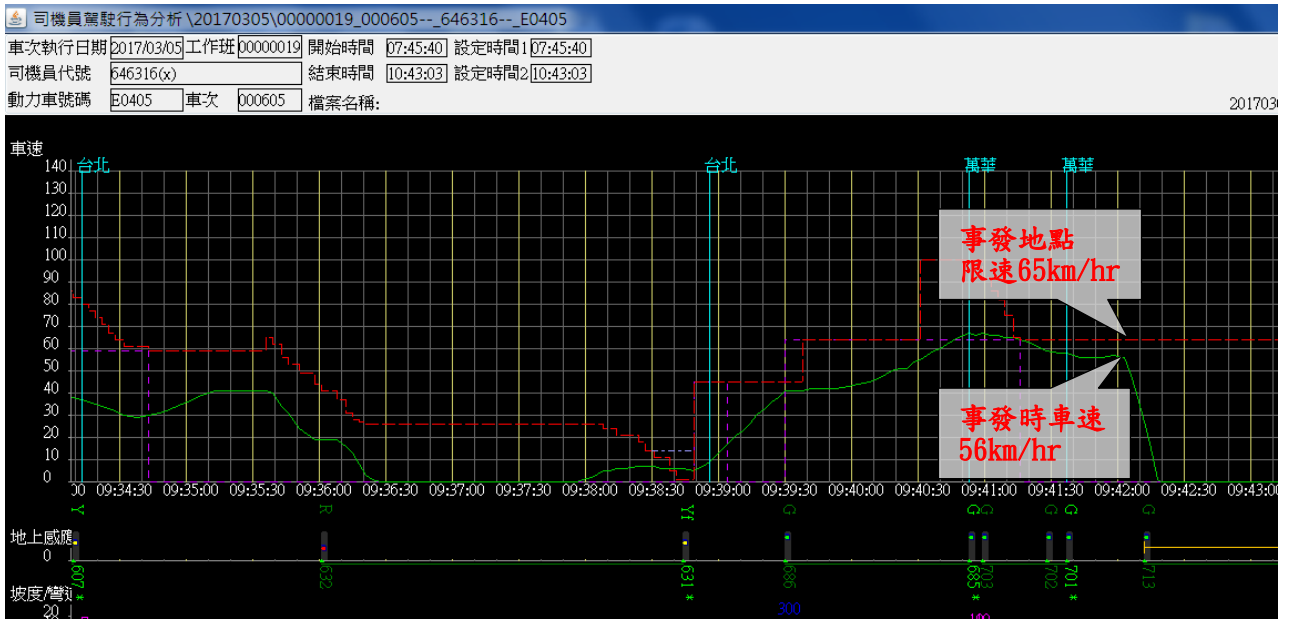
(三) 車速表

- (一) 列車運行計畫及運轉情形：是日第605次車為莒光號編組9車340噸，由花蓮站始發開往樹林站。
- (二) 車速與速限：事發路段速限65km/hr，事發時車速56km/hr，司機員發現一男子由第2月台跳下立即鳴笛並緊急煞車，操作合乎標準作業程序。
