交通部臺灣鐵路管理局行車事故報告書

壹、發生時間：108年6月11日（星期二）06時28分

參、發生地點：新營～柳營站間(K321+225)

肆、事故種類：死傷事故

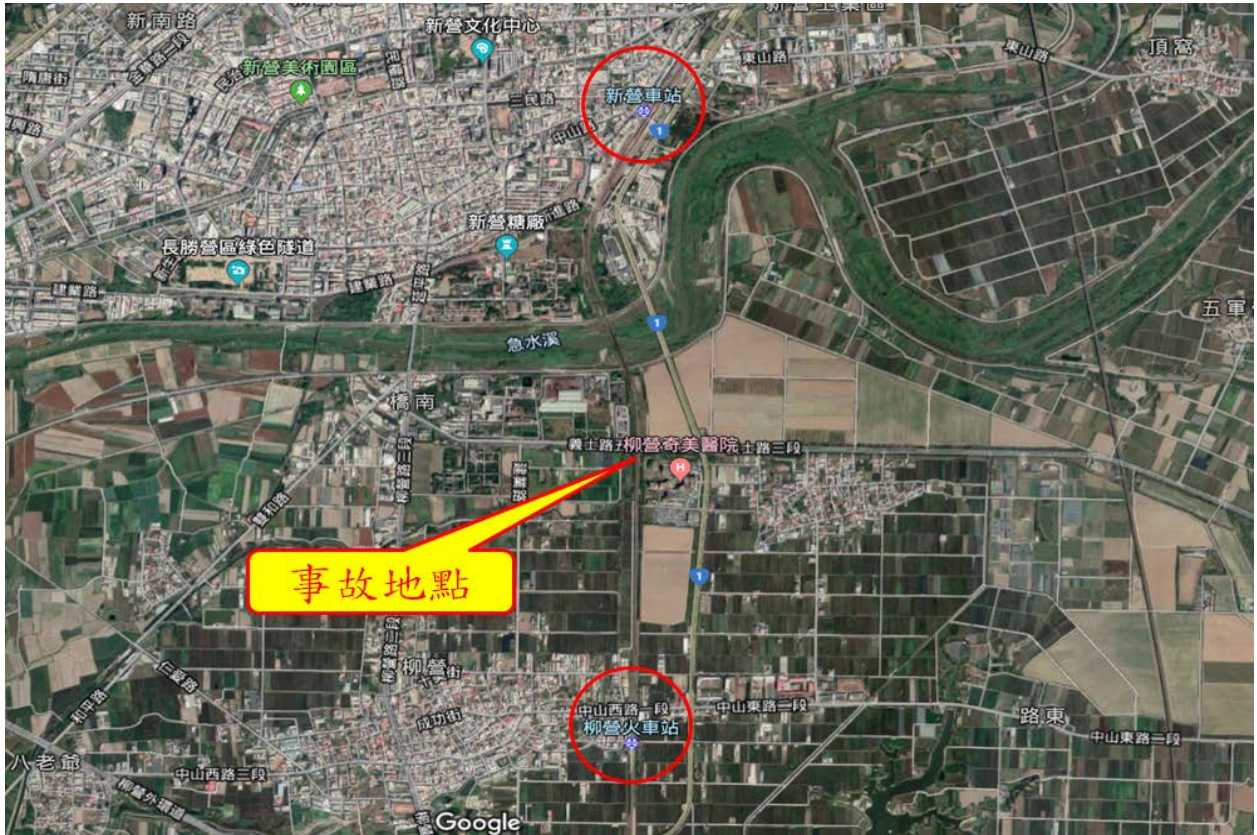
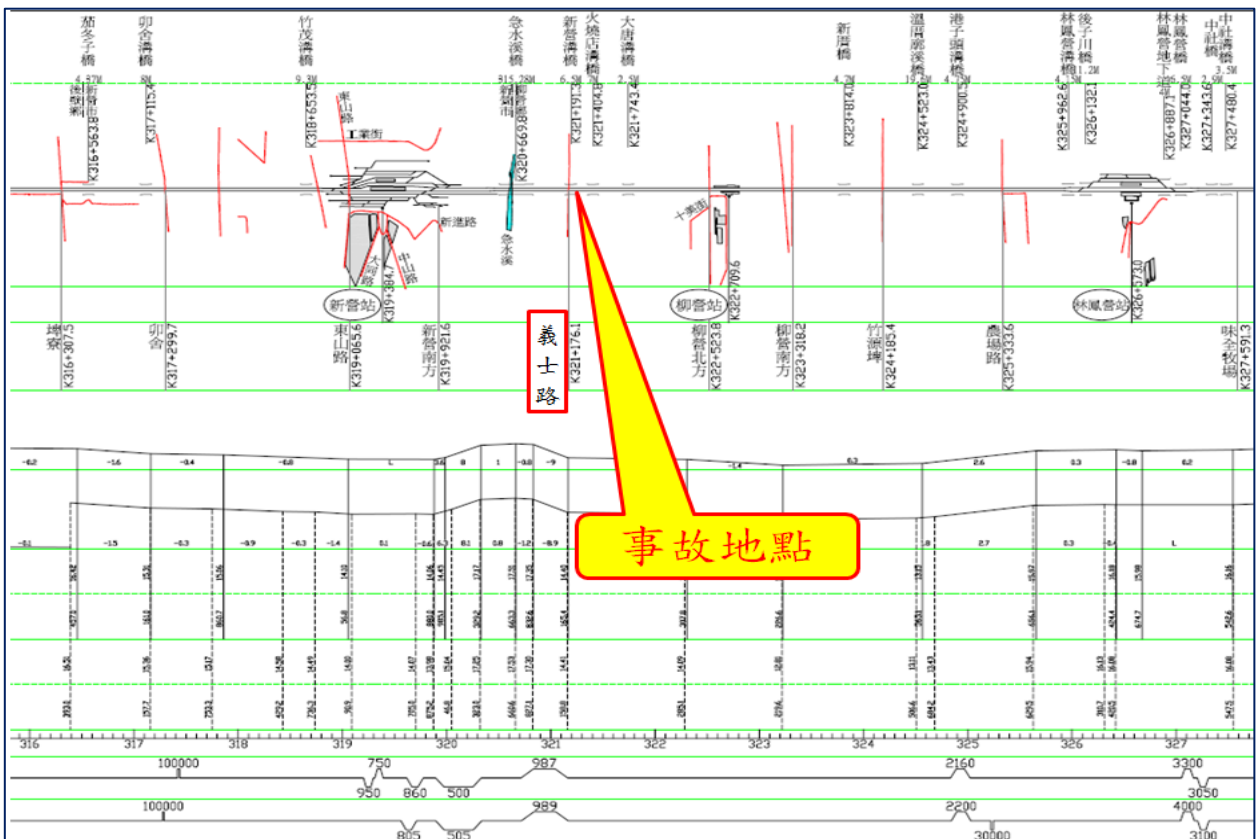
一、事故現場環境：

一、路線坡度：0.3‰。

二、曲線半徑：無。

三、路段型態：高架、隧道、平面、地下、其他：

四、周邊環境：鄰近或位於平交道、車站、道路或便道、民宅、河川、隧道、橋梁、邊坡、逃生出口、其他

五、鐵路設施設備及圍籬：圍籬 (有、無)，監視設備 (有、無)

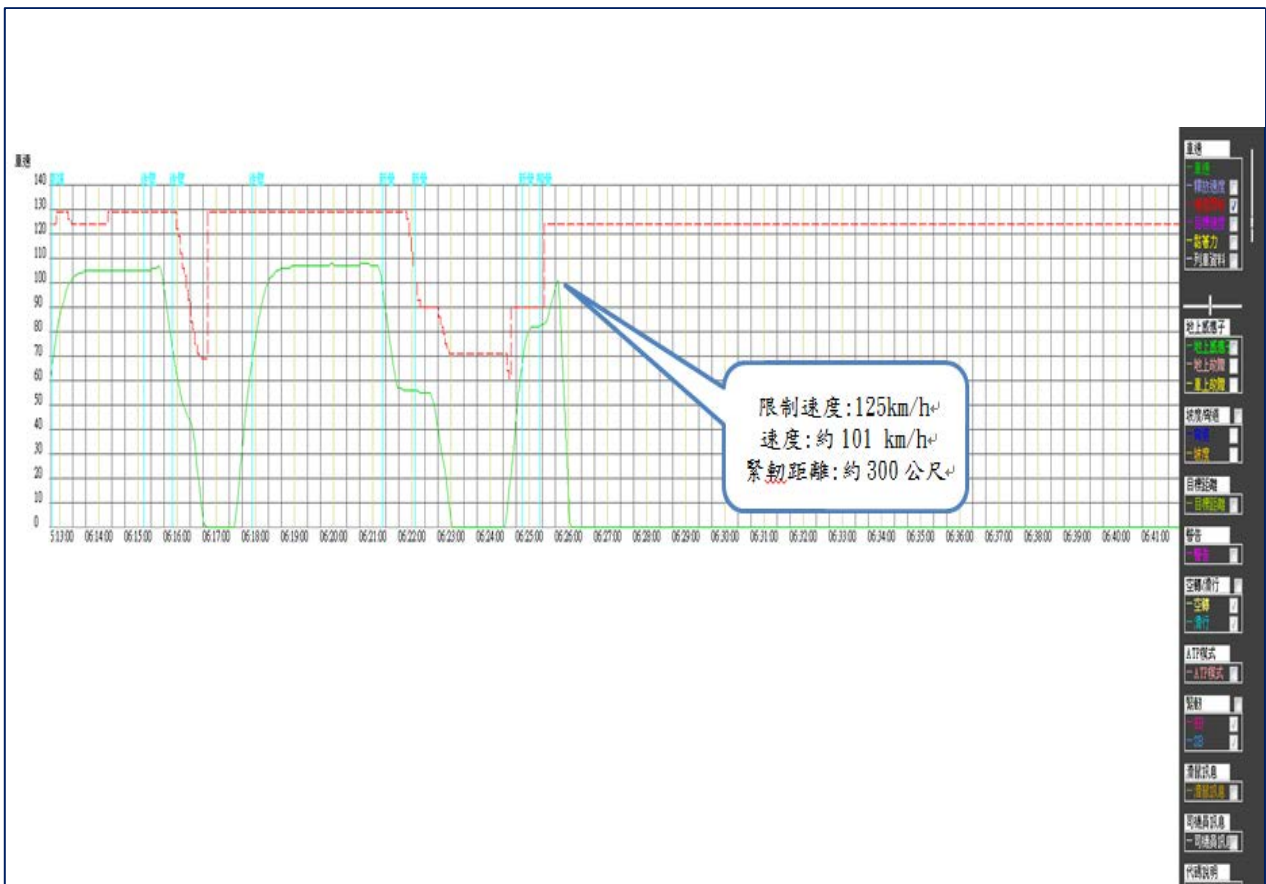
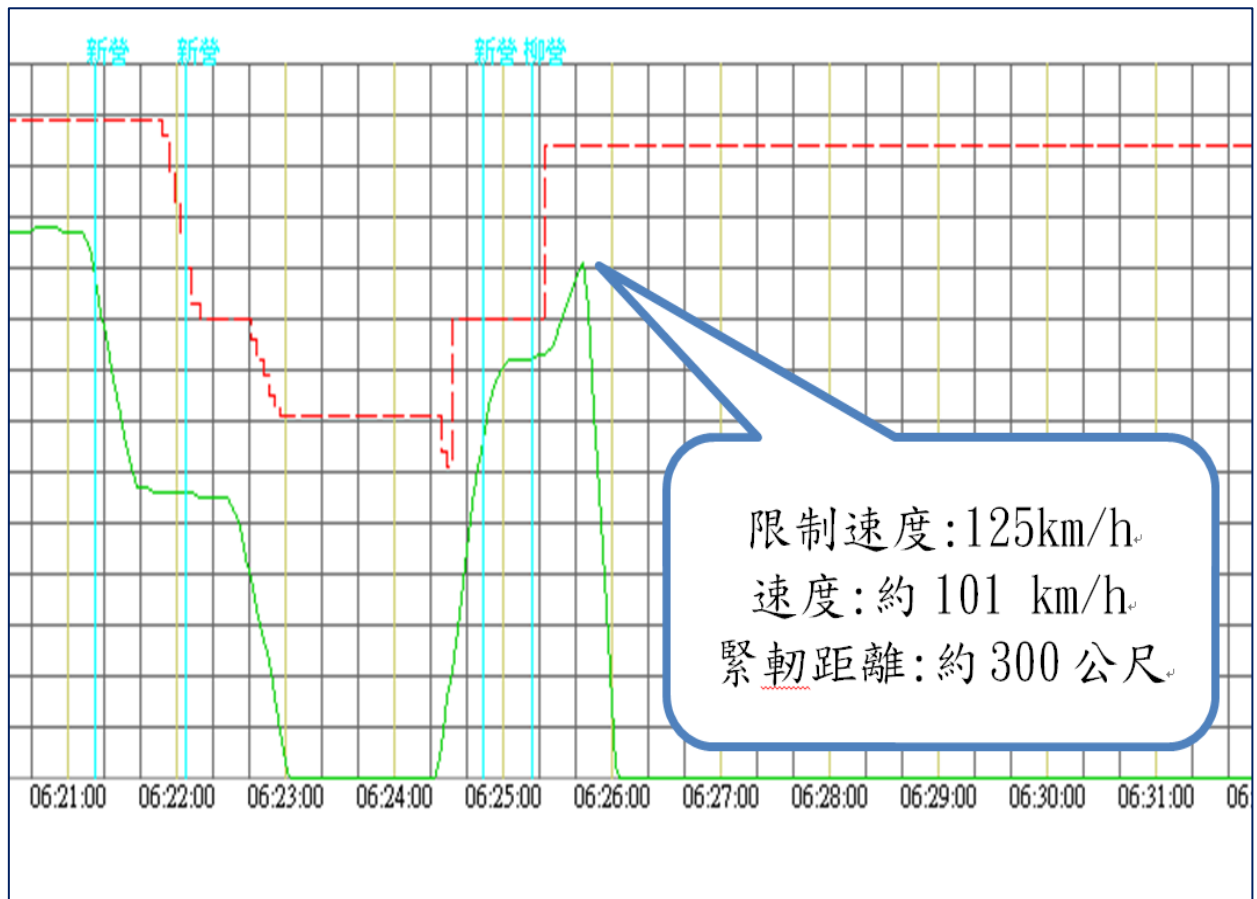
二、車速與速限：

發生事故路段速限125km/hr，事發時車速約101km/hr，操作合乎標準作業程序。

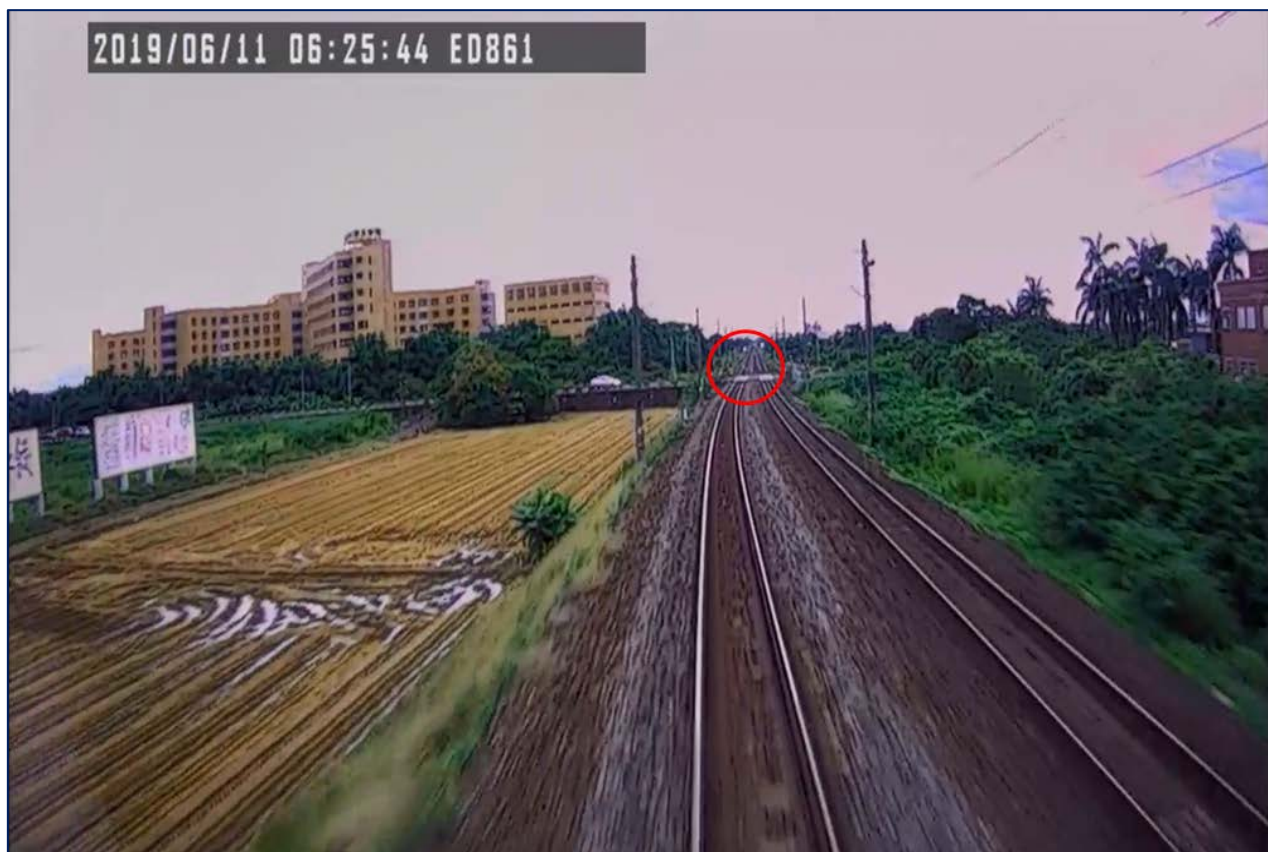
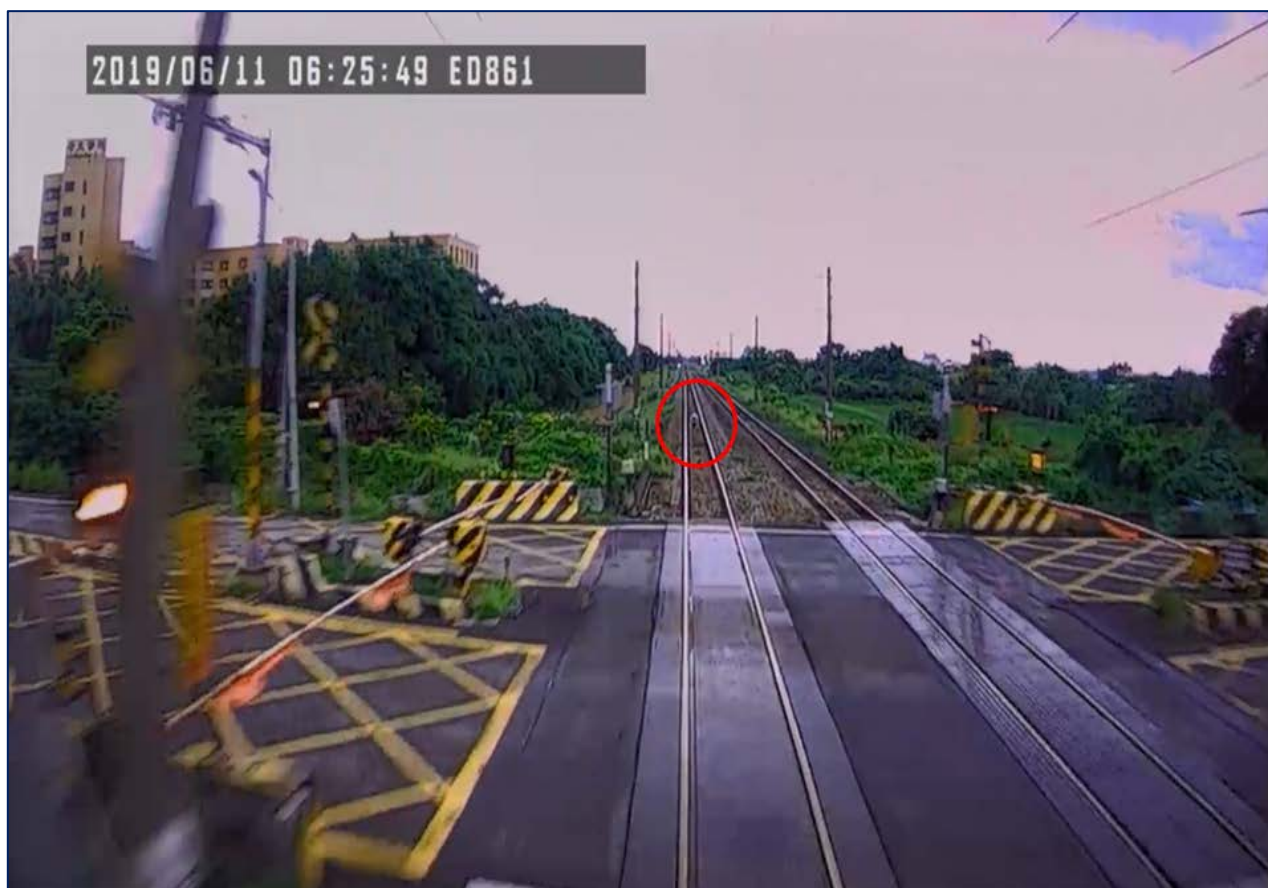
三、列車行車錄影紀錄截圖：（行車影像時間與實際時間校正有所誤差）

1男性民眾坐在東正線路線中間，面向列車遭列車撞擊後死亡。

本次車行駛東正線至新營～柳營站間 (K321+225)前時，1男性民眾坐在東正線路線中間，面向列車遭列車撞擊後死亡。

經由本局各站、車跑馬燈、列車 LCD 與編列預算於網路及電視託播宣導短片等，積極宣導請民眾愛惜生命。
