## 交通部臺灣鐵路管理局行車事故報告書

一、發生時間：107年2月15日（星期四）10時22分

三、發生地點：苗栗站第3股道

四、事故種類：死傷事故

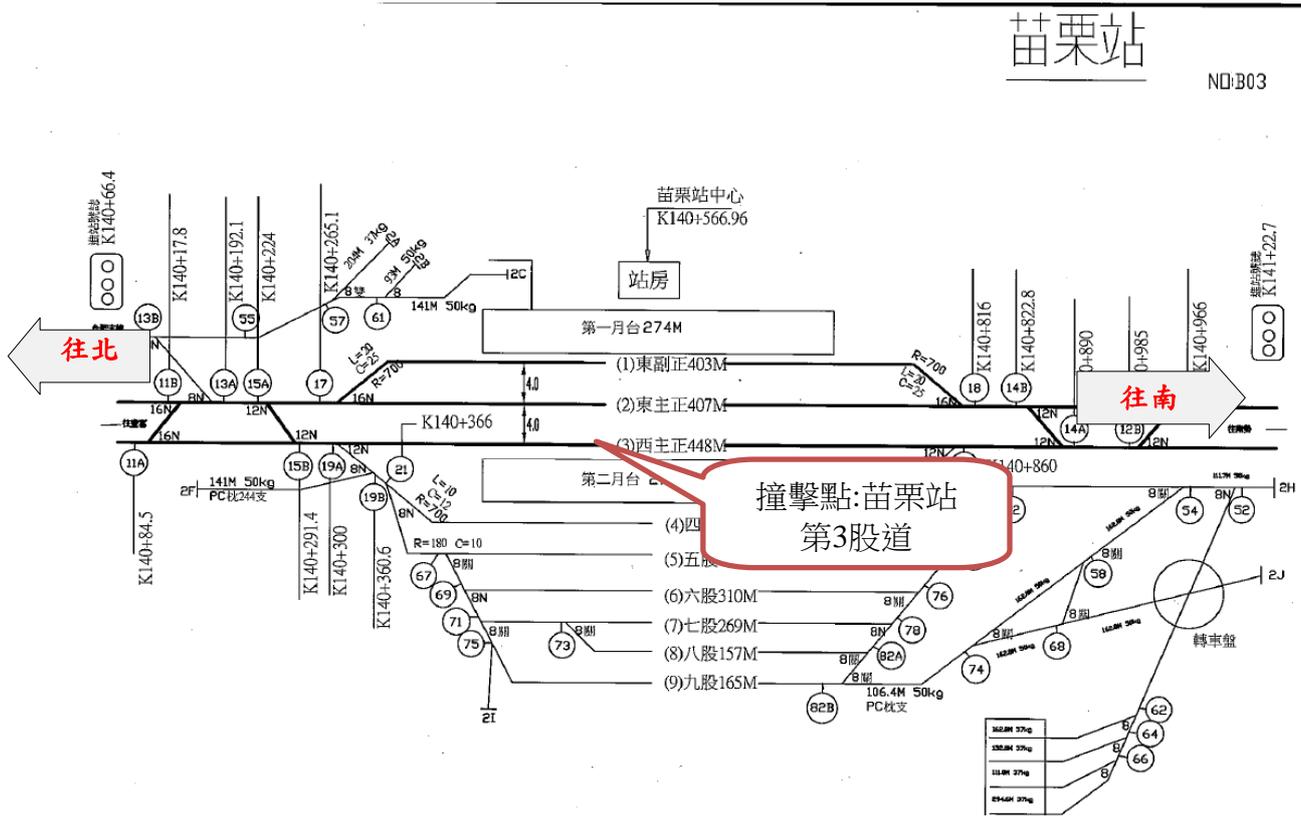
(二) 路線軌道配置圖

五、事故摘要：第110次車苗栗站晚1分（10:22）經由西主正線（第3股道）通過，有一女子從第二月台 A 側候車座椅起身，衝向正通過之第110次車，遭機車 TED2002號右側撞擊後，彈飛過第二月台，落下月台 B 側路線（第4股道）當場死亡，造成第3、第4股道路線不通，司機員察覺有撞擊異音後立即緊急煞車，同時在第1月台行車室前執行列車通過監視之值班站長發現，即報有關單位，10:27苗栗路警到場蒐證，10:52路警現場蒐證完成，11:15檢察官同意放行，第110次車苗栗站計晚53分（11:15）開車，影響：2列次車停駛、3列次車/103分/旅客700人，案由苗栗路警所偵辦。

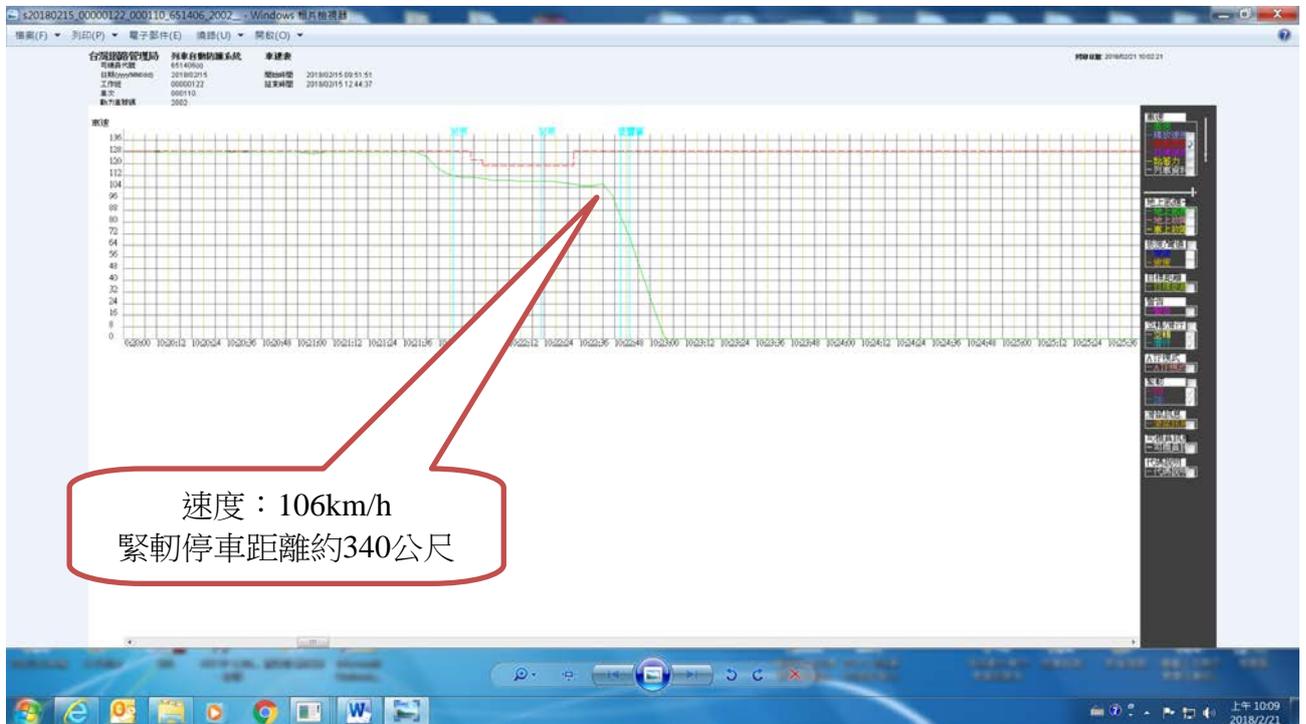
(三) 其他(第110次車速表)

(二) 車速與速限：發生事故路段速限130km/hr，事發時車速106km/hr，司機員發現有一女子突然由月台衝向列車，立即鳴笛並緊急煞車，操作合乎標準作業程序。
