## 交通部臺灣鐵路管理局 行車事故報告書

附件 1: 事故現場路線軌道配置圖

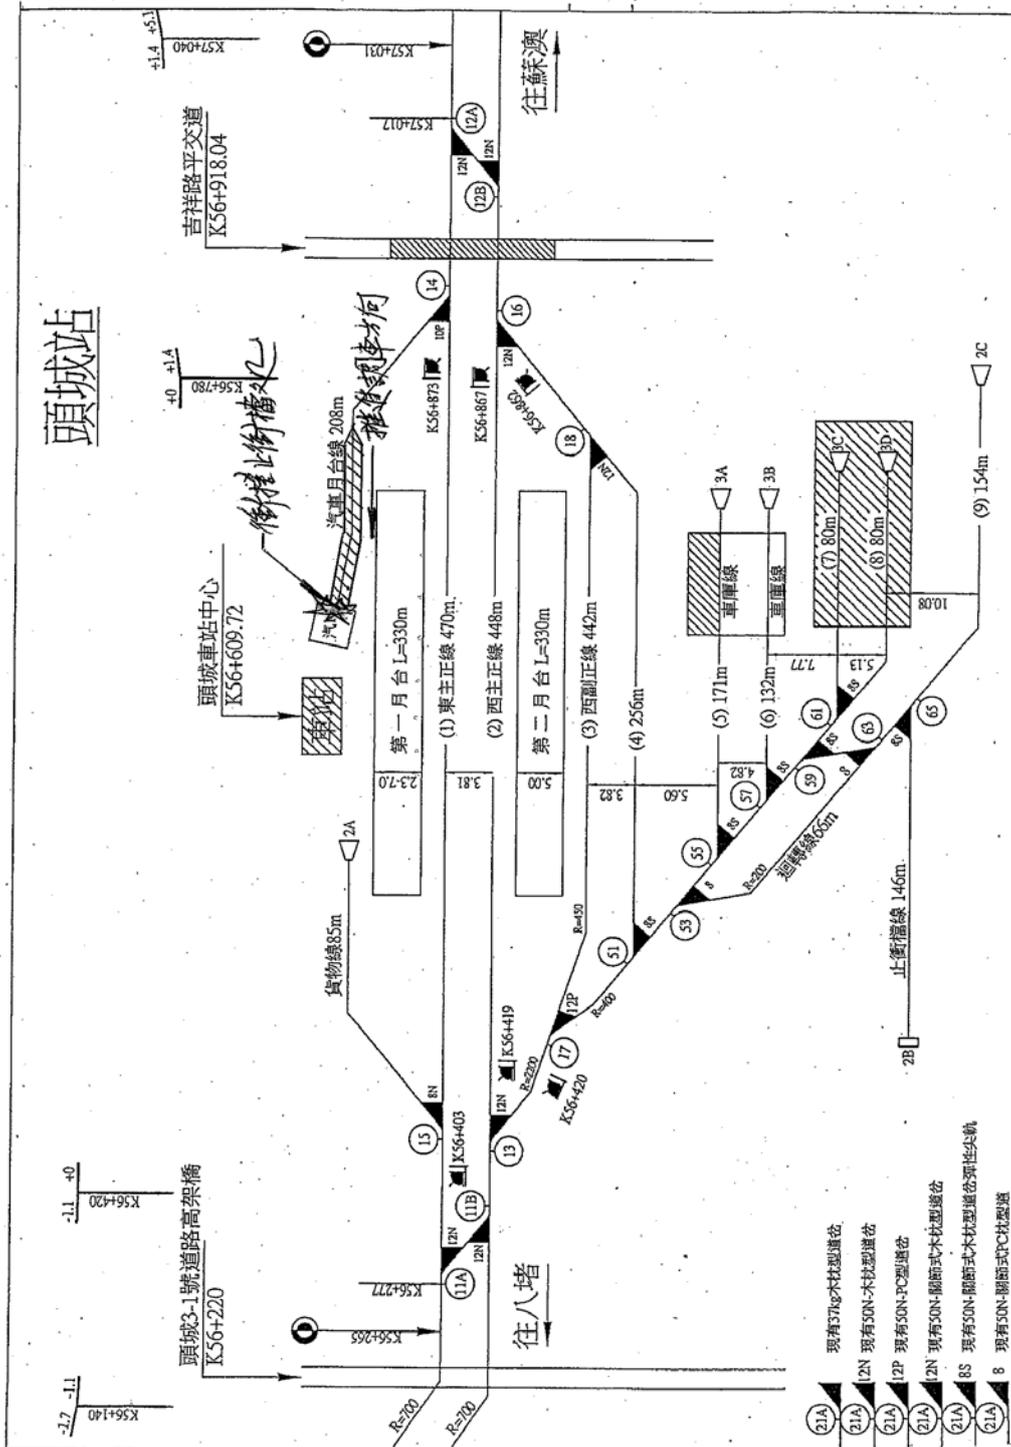
說明:路線型態(□高架□隧道■平面□地下□其他 )、路段防護設施設置情形(第三種乙止衝檔)、路段周邊環境(□隧道□河川□邊坡□便道□民宅□其他 )、監視系統(無)。

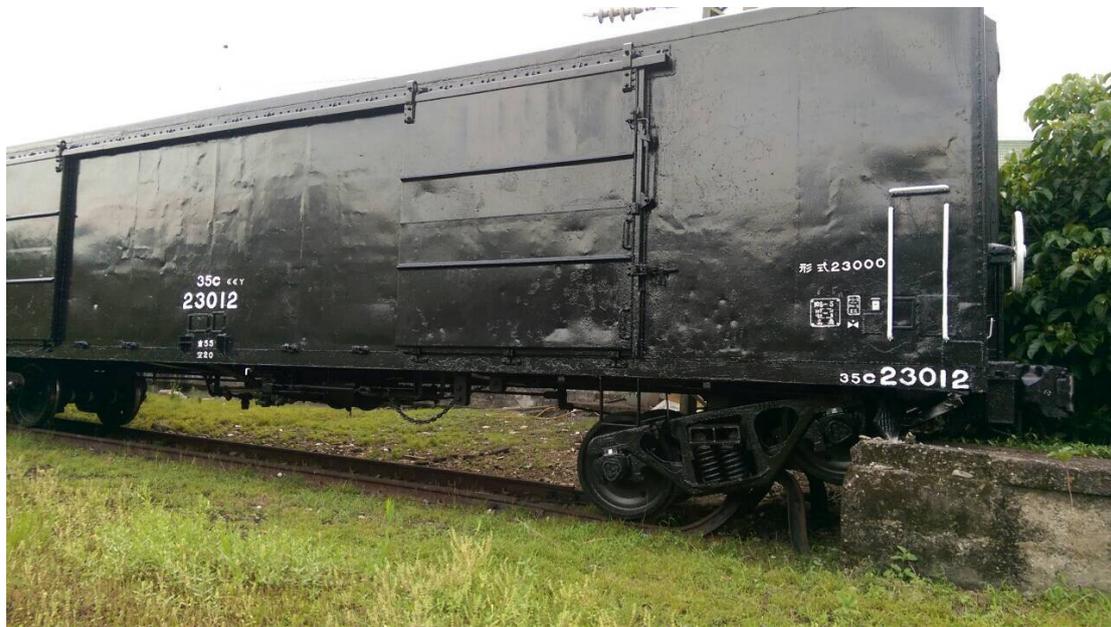
- 七、事故影響情形：
  - (一) 人員傷亡情形：無。
  - (二) 設備受損情形：本路設備無損。
  - (三) 運轉影響情形：無。
- 八、原因分析：調車車輛車速從 20km/hr 緊急剎車，調車速限為 24 km/hr，因司機員未依機班”如何徹底防止調車事故標準作業程序”在設有止衝檔之路線調移貨車 10 輛以上時，應在止衝檔 50 公尺前一度停車，再以 5 km/hr 以下隨時能停車之速度注意進行之規定辦理，以致控速失當衝撞止衝檔。
- 九、檢討改進事項：加強教育訓練司機員養成良好調車速度控制與軋機處理之工作習慣，在設有止衝檔之路線調移貨車 10 輛以上時，應在止衝檔 50 公尺前一度停車，再以 5 km/hr 以下隨時能停車之速度注意進行。

推進方向第 1 輛貨車《《 Y ㄅ 23012 號 1 軸爬上第三種乙止衝擋出軌。
