## 交通部臺灣鐵路管理局 行車事故報告書

- 一、發生時間：103 年 06 月 09 日（星期日）05 時 22 分
- 二、天候：清晨（暗）
- 三、發生地點：集集線龍泉、集集站間集鹿路三甲平交道(二水站起點 K19+889)。
- 四、事故種類：平交道事故。
- 五、事故摘要：第 2701 次車龍泉站準點開車，05:22 行駛至龍泉~集集站間集鹿路平交道前，司機員發現一轎車（女性駕駛）由山向海側侵入平交道，立即鳴笛並緊急煞車但已不及，該轎車擦撞本次車第一車廂（DR1005 號）山側，造成山側上下階梯受損，立即通報相關單位，現場經員林路警蒐證後於 06:25 放行（現場停留 63 分鐘），令本次車前程集集~車埕間及回程第 2702 次車程~濁水間停駛，影響:2703/30 分、2702/8 分、2704/25 分，計 3 列/63 分，並通報相關單位，案由案由員林路警所處理。

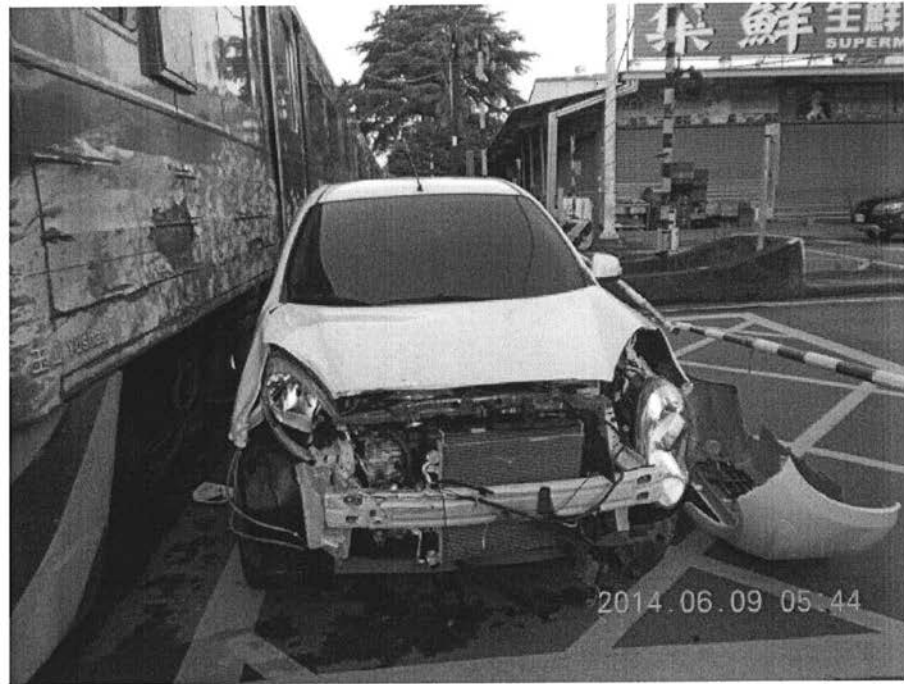
附件 2

- （一）人員傷亡情形：無。
- （二）設備受損情形：第一節車廂 DR1005 號上下階梯受損。
- （三）運轉影響情形：2703/30 分、2702/8 分、2704/25 分，計 3 列/63 分。

### 九、檢討改進事項：平交道安全宣導。
