## 交通部臺灣鐵路管理局行車事故報告書

- 一、發生時間：108年9月30日（星期一）12時35分
- 二、天候：晴
- 三、發生地點：苑裡~通霄站間 通霄南平交道(K161+165)
- 四、事故種類：平交道事故
- 五、事故摘要：

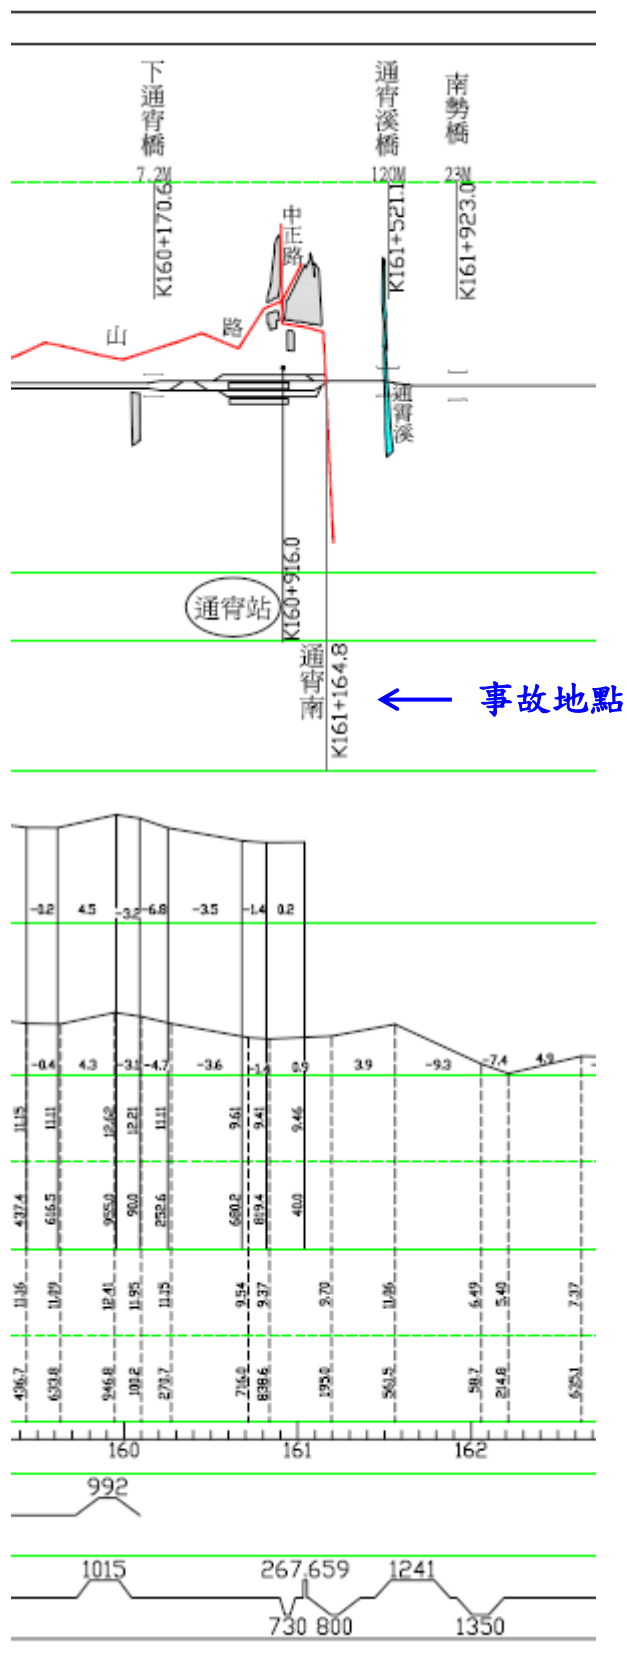
(二) 事故路線軌道坡度及彎道曲率配置圖(向北行駛0.9 %下坡，曲線半徑800公尺)

(一) 路線坡度：0.9 ‰下坡。

(二) 曲線半徑：現場為半徑800公尺曲線(右彎)。

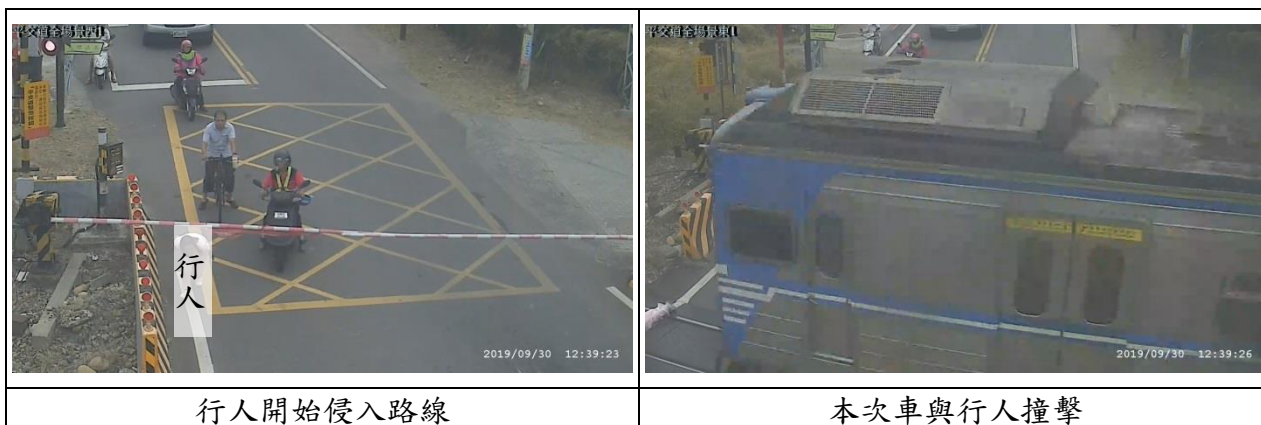
(三) 平交道監視系統截圖

事故地點警鈴鳴響、紅色閃光燈閃爍10秒後遮斷器開始下降，又經5秒後降至水平，平交道警報時間大於30秒，平交道相關設備功能正常。

十、原因分析：行人突然闖越平交道侵入路線淨空遭列車撞擊。

十一、檢討改進事項：本局各站、車廂跑馬燈、列車 LCD 與編列預算於網路及電視託播宣導短片等，積極宣導「用路人經過平交道前，應注意停、看、聽」、「車輛要保持淨空（適當距離）才能進入平交道」及「若車輛發生故障，趕緊下車，按下平交道緊急操作鈕（按、推、跑）以確保安全」。

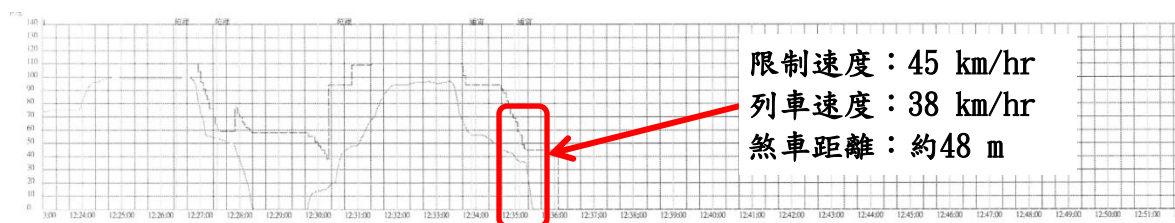
(四) 事故車輛之車速表

第2608次車發生事故路段速限45km/hr，事發時車速38km/hr，司機員發現有行人妨礙列車進路時，立即鳴笛示警並緊急煞車，操作合乎標準作業程序。
