## 交通部臺灣鐵路管理局行車事故報告書

壹、發生時間：108年5月17日（星期五）19時41分

參、發生地點：嘉北=嘉義站間(K295+288)

肆、事故種類：死傷事故

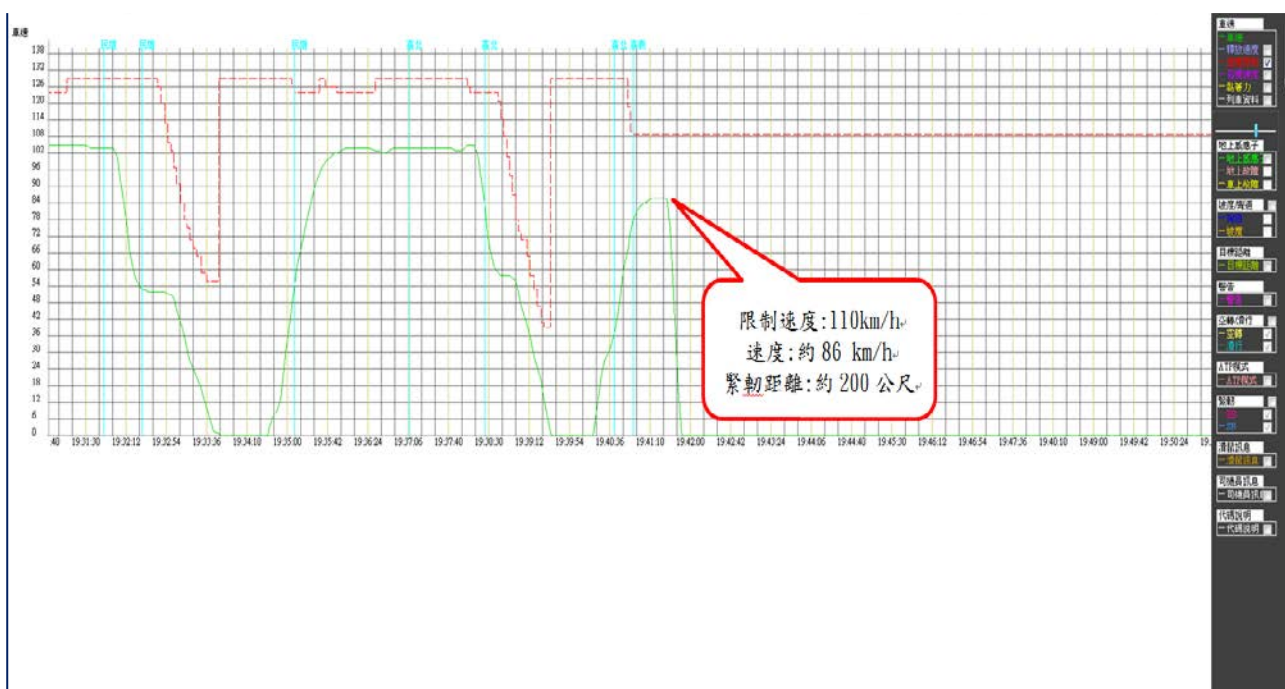
## 二、事故車輛之限制速度與實際速度紀錄表

發生事故路段速限110km/hr，事發時車速約86km/hr，操作合乎標準作業程序。

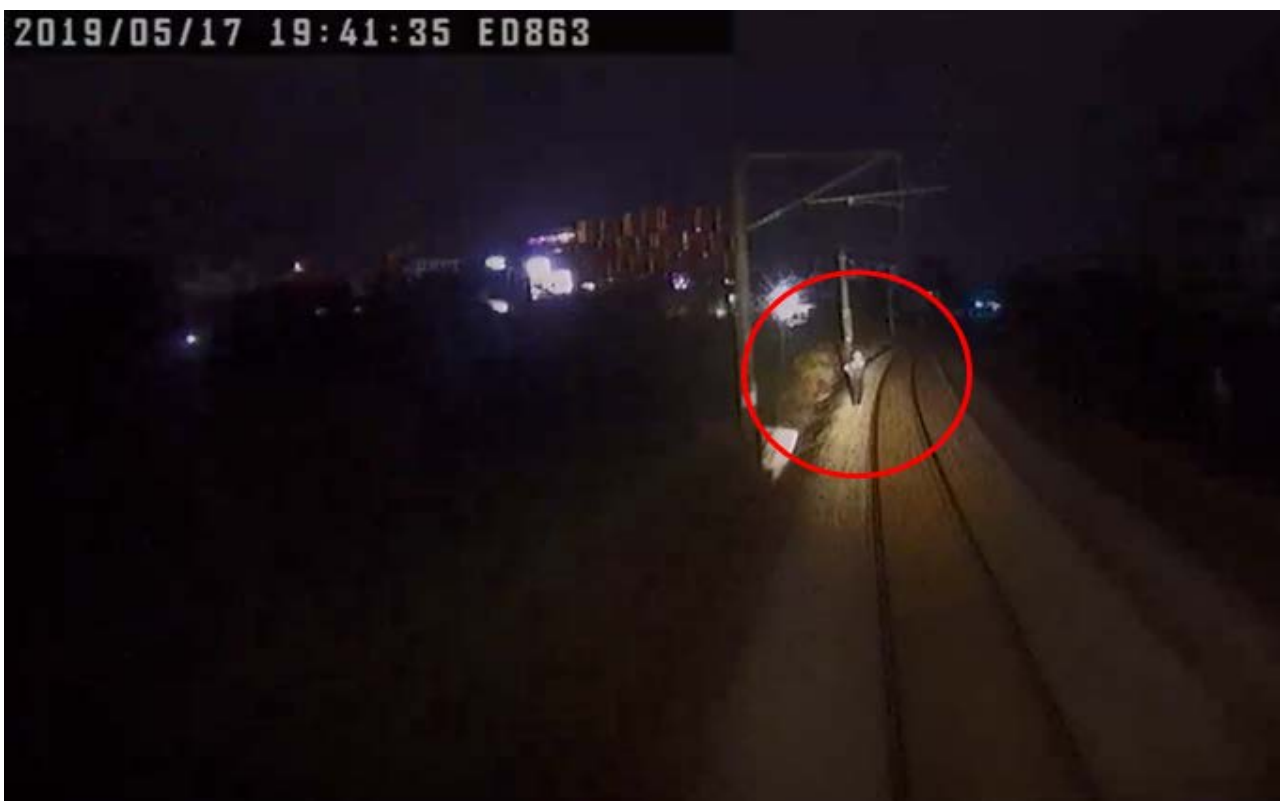
## 三、列車行車紀錄影像截圖:(行車影像時間與實際時間校正有所誤差)

1名男性民眾站立在東正線路線上，左軌外側面向列車，遭列車(山側)撞擊。

本次車行駛東正線至 K295+288(嘉北=嘉義站間)時，1名男性民眾站立在東正線路線上，左軌外側面向列車，遭列車(山側)撞擊後送醫急救不治死亡。

經由本局各站、車跑馬燈、列車 LCD 與編列預算於網路及電視託播宣導短片等，積極宣導請民眾愛惜生命。
