## 交通部臺灣鐵路管理局行車事故報告書

三、發生地點：潮州~南州站

四、事故種類：平交道事故

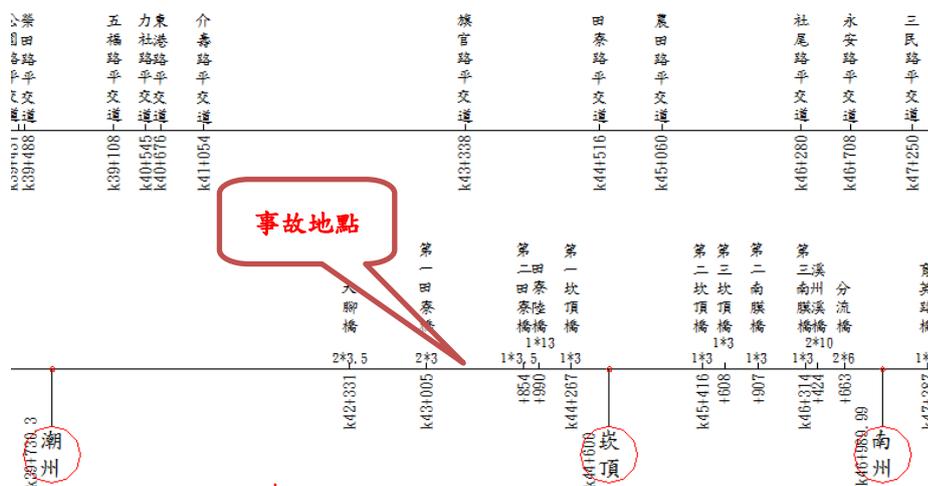
(二) 路線軌道配置圖

(一) 路線坡度：2‰下坡。

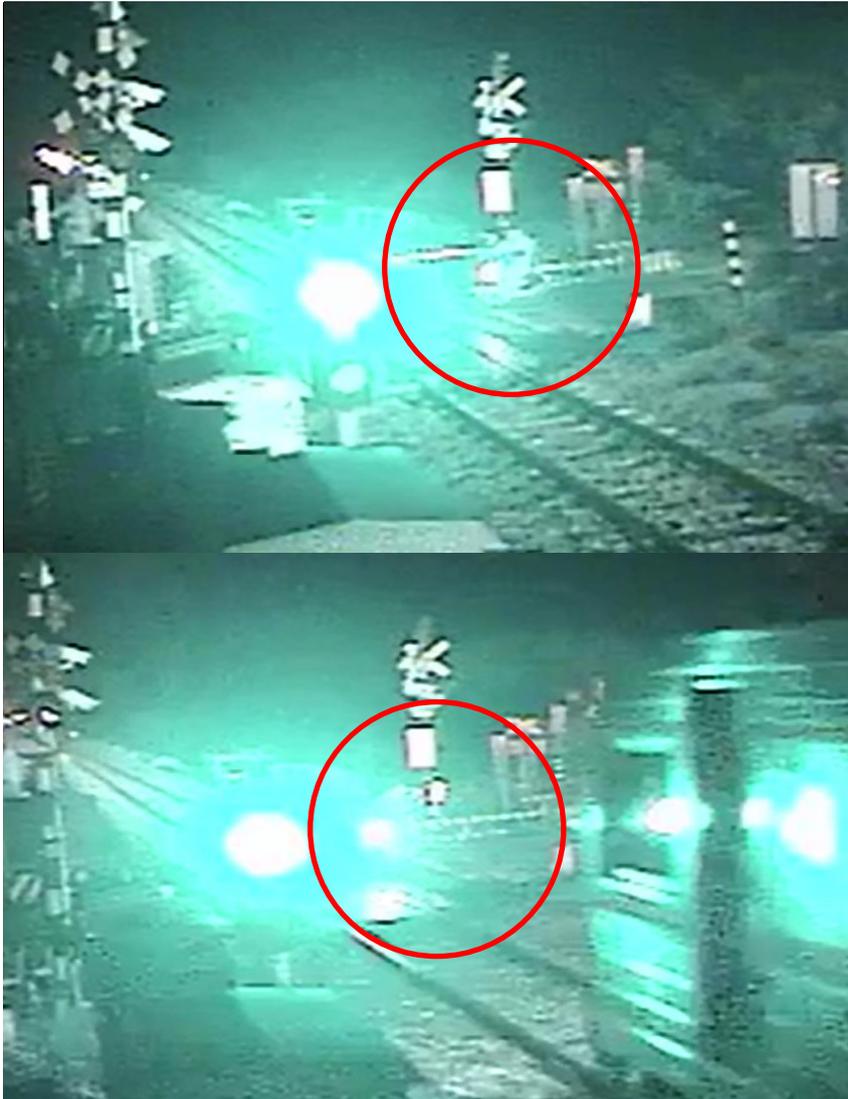
平交道攝影：

五、事故摘要：第3537次車潮州站準點(21:19)開車，21:24許，行駛至 K43+338旗官路(3甲)平交道前時，司機員發現一男子騎機車(GM9-892)由西往東闖越平交道，立即鳴笛並緊急煞車但已不及，騎士被撞彈至海側南護欄旁當場死亡，機車碎裂，即報有關單位並封鎖路線，22：09屏東路警到場蒐證，22：37蒐證完成報檢察官同意放行恢復行車，本次車現場22:40開車。

十、原因分析：一男子騎機車闖越平交道。

十一、檢討改進事項：本局將持續加強平交道安全宣導，將「用路人經過平交道前，應注意停、看、聽」納為宣傳重點。

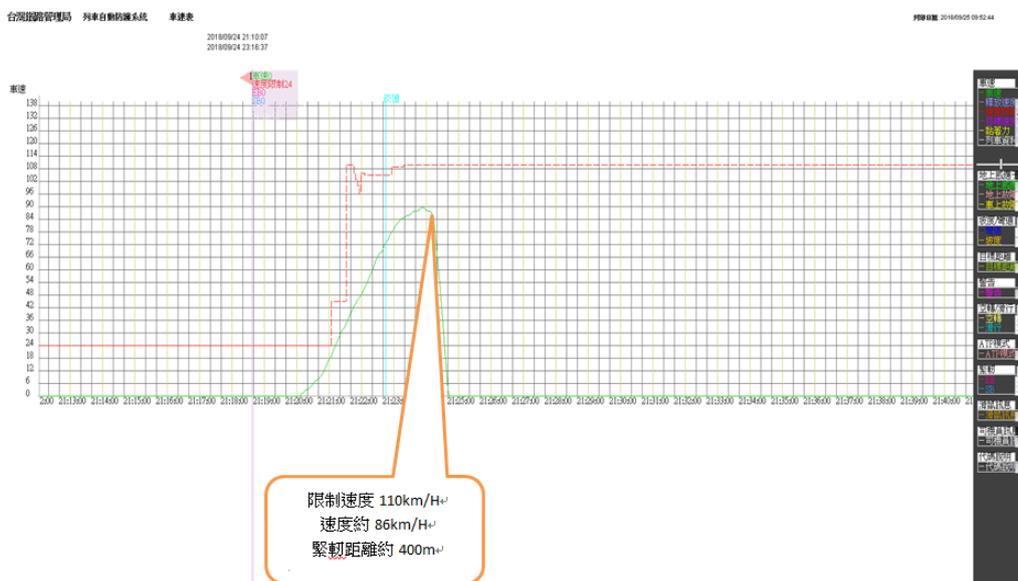
(四) 車速表：

(二) 車速與速限：發生事故路段速限110km/hr，事發時車速86km/hr。
