# 臺鐵資料季刊

## 第 336 期目錄

# 環島鐵路整體系統安全提升計畫概要

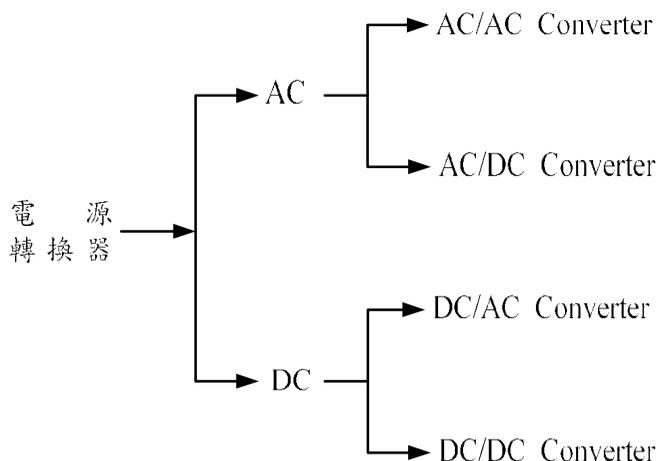
圖 1 電源轉換器分類圖

電源轉換器依輸出入特性不同約略可分為 AC/AC、AC/DC、DC/AC、與 DC/DC 等種類，如圖 1 所示

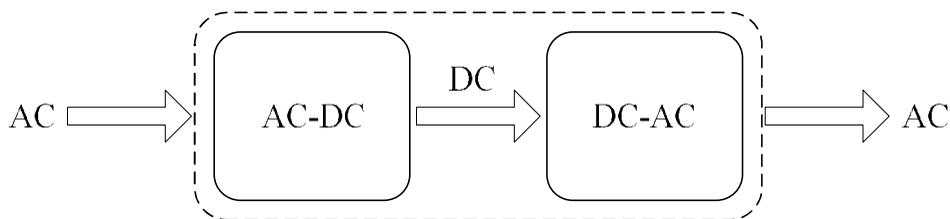
圖 2 AC-DC-AC 轉換示意圖

AC/AC Converter 的轉換電路可分為兩大類，一為如圖 2 所示先將 AC 先轉換成 DC，再由 DC 轉換至 AC 的 AC-DC-AC 轉換器。

此種轉換器內部需經由兩個轉換程序，在轉換器在轉換過程中均有損失產生，因此常造成轉換效率不佳。若圖 2 中的 AC-DC 轉換器效率為  $\eta_1$ ，DC-AC 轉換器效率為  $\eta_2$ ，整體總效率  $\eta_T = \eta_1 \times \eta_2$ ，因  $\eta_1$  與  $\eta_2$  均為小於 1，且總效率  $\eta_T$  為兩者乘積，故  $\eta_T$  勢必遠小於 1，但由於電路結構簡單，仍有 AC/AC 轉換電路會採用此種模式。

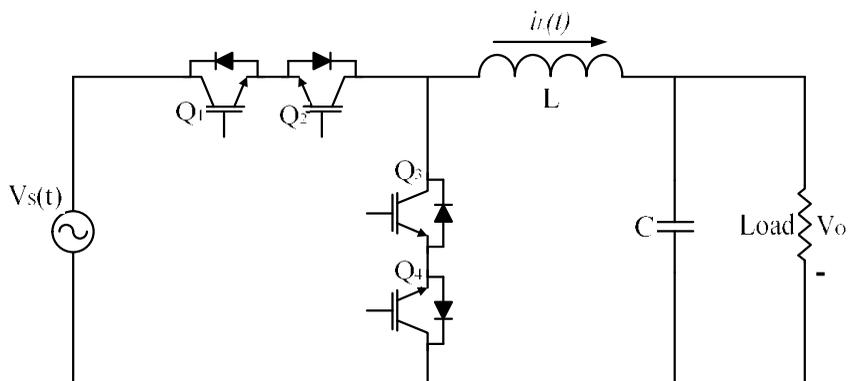
圖 3 降壓型 AC/AC 電路示意圖

另一種 AC/AC Converter 為直接將輸入的 AC 電源轉換成不同頻率或振幅的 AC 電源輸出，具有高轉換效率的優點，電路甚為複雜且控制方式繁多，除如圖 3 所示的降壓型轉換器外，亦有升壓型與變載等多種轉換器。

圖 3 中的電子開關  $Q_1 \sim Q_4$  分別由控制電路控制導通順序，以獲得降壓後的交流變頻輸出，由於控制方式已達數十種，且至目前仍有多種理論持續研發，故在此不加贅述。

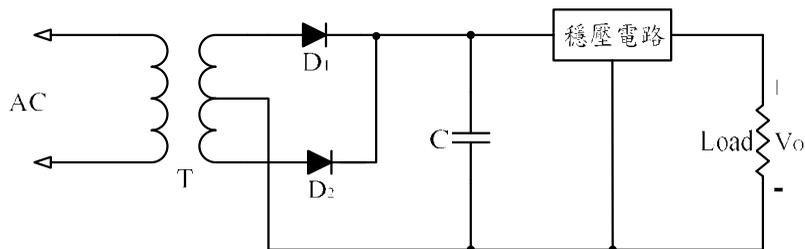
圖 4 線性電源供應器電路示意圖

線性式電源供應器為使用變壓器、二極體、與電容器共同組成，電路示意圖如圖 4 所示，由於交流電源經變壓器降壓後，經二極體  $D_1$  與  $D_2$  做全波整流及電容濾波穩壓後，可產生穩定直流電源輸出並供應負載使用。此種電路有電路簡單、成本低廉、穩定度高、暫態響應快、漣波小、及電磁干擾小等優點，但卻有體積大、重量重、轉換效率低、及無法以直流做為輸入等缺點。

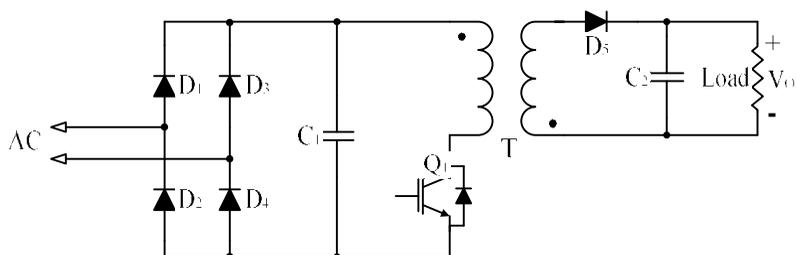
圖 5 Flyback 切換式電源供應器電路示意圖

圖 5 為功率為 100W 以下的 Flyback 切換式電源供應器電路示意圖，其中  $D_1 \sim D_4$  與  $C_1$  組成全波整流及濾波電路，此電源透過功率電子開關與隔離變壓器，將能量傳送到變壓器二次側的電容  $C_2$  儲存，以得輸出電壓  $V_0$ 。

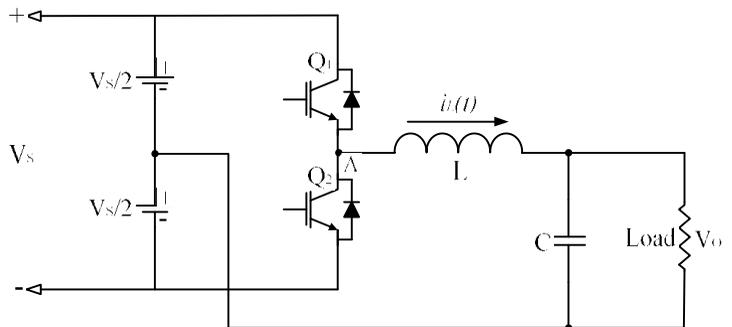
圖 6 DC/AC 電路示意圖

DC/AC Converter 亦可稱為 Inverter，電路示意圖如圖 6 所示，功率電子開關  $Q_1$  與  $Q_2$  導通與否為由外部的控制電路加以控制，控制電路主要是由一個高頻的三角波和低頻的正弦波做比較而產生控制訊號，故在 A 點對地所量測而得的為 PWM 脈波訊號，此一訊號流經由電感  $L$  和電容  $C$  組成的低通濾波器 (Low Pass Filter) 後，可產生近似正弦波  $V_o$  輸出。常見的應用為不斷電系統 (Uninterruptable Power System, UPS)，當市電停電時，將儲存於電池內部化學能轉換成的直流電源，經由 DC/AC 的轉換電路產生交流電輸出，以對儀器及設備持續供電，避免因市電停電而造成損失及資料流失。

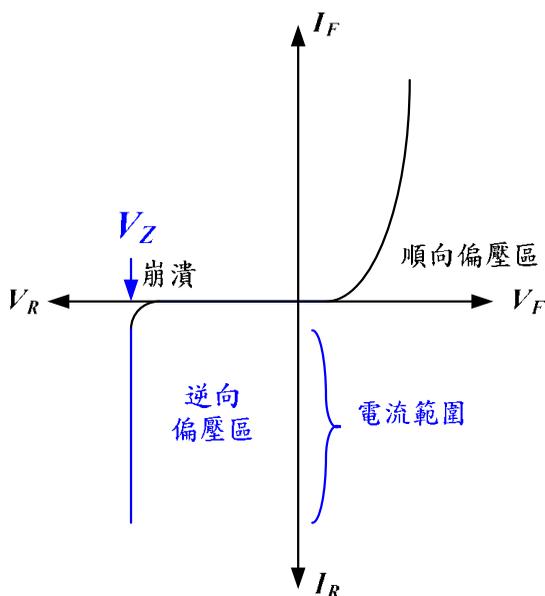
圖 7 稽納二極體特性曲線圖

稽納二極體（Zener Diode）為 P-N 接合的半導體，主要特性為利用崩潰時電壓  $V_Z$  保持不變的特性，作為穩壓之用，其特性曲線如圖 7 所示。

由圖 7 中可得知，當稽納二極體工作於順向偏壓時，特性與一般二極體相同；若施以反向偏壓，在額定電流範圍內，稽納二極體將保持恆定電壓輸出，可利用此性來做為穩壓電路的主要穩壓元件，穩壓電路的基本電路圖如圖 8 所示。由於稽納二極體的穩壓電路構造簡單，並可提供高品質的穩壓電源輸出，且低功率的稽納二極體價格甚為低廉，故常被做為低功率穩壓電路使用。

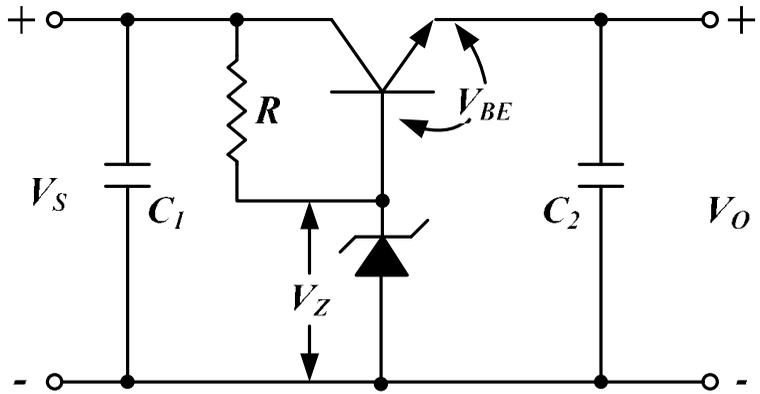
圖 9 電晶體與稽納二極體之基本穩壓電路圖

體與高功率的電晶體做適當組合，即可提供較大電流的輸出，形成高功率的穩壓電路，此種電路結構稱為射極隨耦調節器（Emitter-Follower Regulator），基本穩壓電路圖如圖 9 所示。

輸出電壓與稽納二極體的關係可由方程式(2-4)表示。

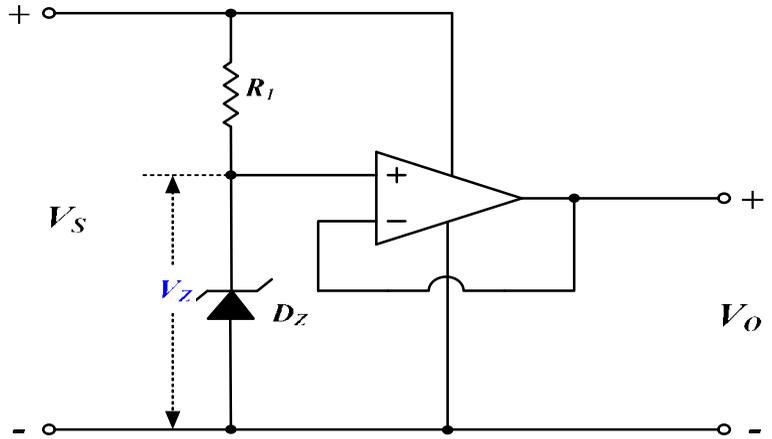
圖 11 OPA 與稽納二極體之基本穩壓電路圖

$$V_o = V_Z \quad (2-5)$$

由於 OPA 所能提供的電流不大，故圖 11 的電路僅能適用於較低功率的場合，如欲使用較大的負載，可在 OPA 的輸出端再與高功率之電晶體做串聯組合，即為如圖 12 所示的電路圖。

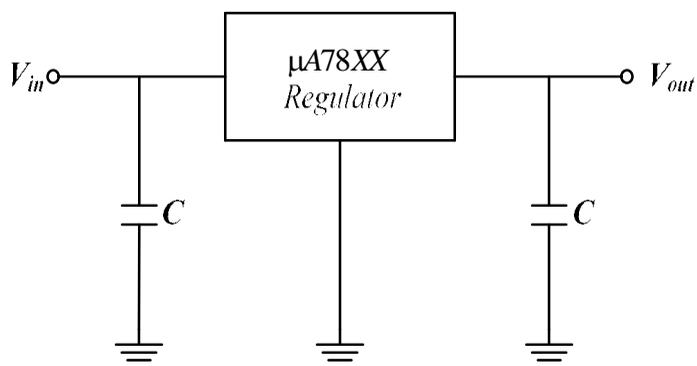
圖 13 穩壓 IC 基本穩壓電路圖

78 系列的穩壓 IC 內部主要包括啓動電路、參考電壓、差動放大器、調整器、及保護電路等組成，圖 13 為使用穩壓 IC 做為穩壓元件的基本電路圖。

圖 13 中  $\mu A78XX$  的後兩位數字即代表輸出電壓，市售標準規格有 5V、6V、12V、15V、18V、與 24V 等多種規格，只要輸入電壓  $V_{in}$  大於輸出電壓，即可使穩壓 IC 正常工作，保持恆定電壓輸出。電容器  $C$  主要功能做為輸入與輸出端濾波之用。

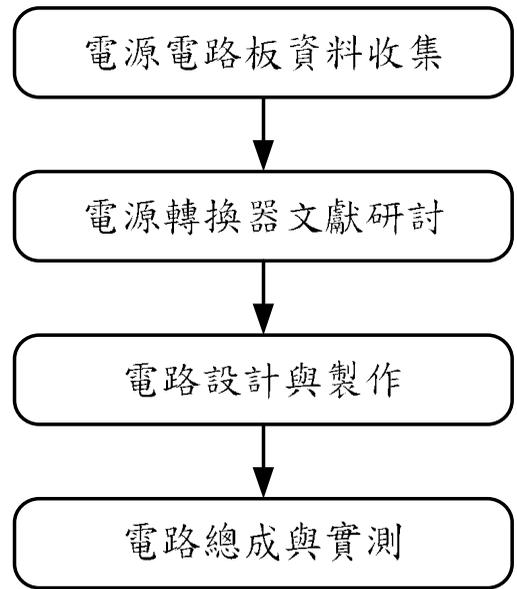
圖 14 研究方法與架構流程圖

圖 14 為本文的研究方法與架構流程圖，藉由資料收集與文獻參閱以完成電路設計與製作，除將完成之電路進行實驗模擬外，並進行實車測試，以確保本文所製作的電路板為可用。

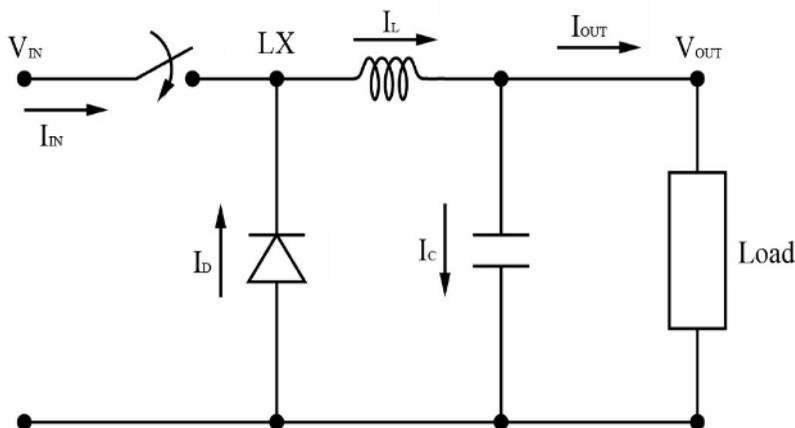
圖 16 降壓式轉換器基本電路架構圖

圖 16 所示為降壓式轉換器基本電路架構圖，由於切換開關直接與輸入電源串聯，且亦無變壓器做電氣隔離，因此形成直流共用型態，輸入電流為非連續；輸出電流則依電感  $L$  上所儲存與復原的磁通關係，以決定電感上之電流導通與否，故在設計時，轉換器可在連續導通模式 (Continuous Conduction Mode, CCM) 與不連續導通模式 (Discontinuous Conduction Mode, DCM) 中則一選擇設計。

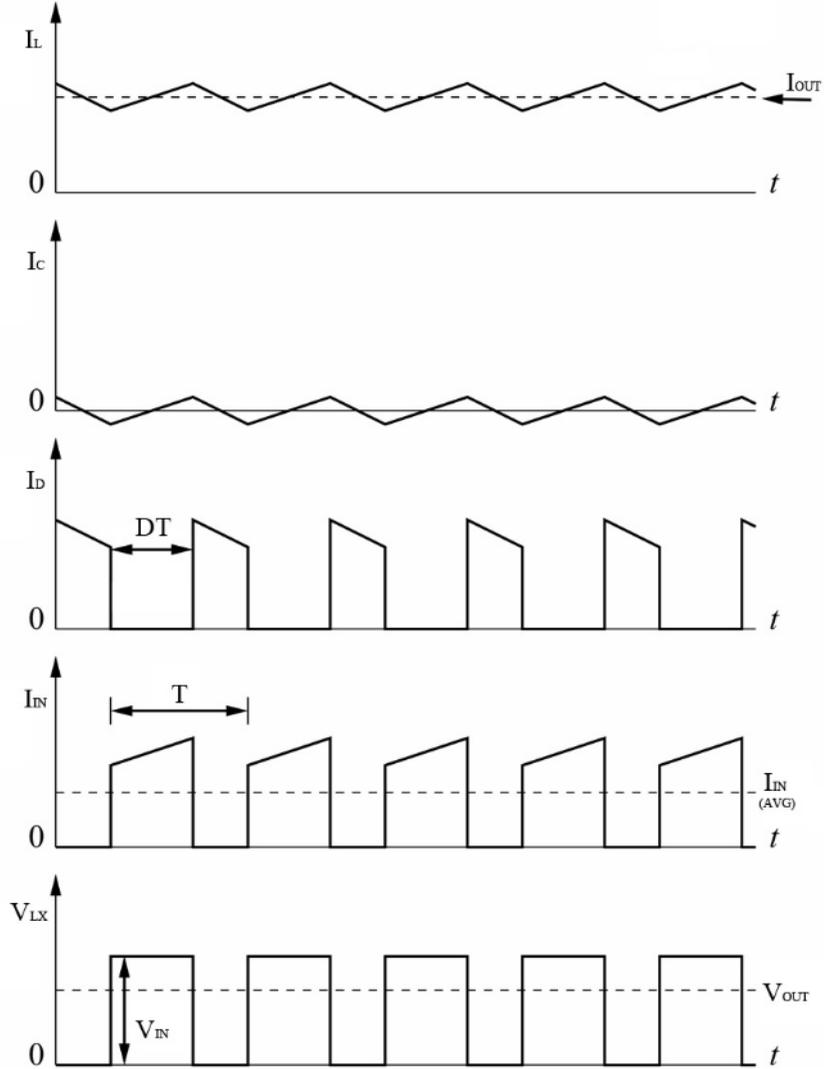
圖 17 降壓式轉換器於 CCM 模式下之各電壓、電流形圖

因  $V_L$  與  $L$  為定值，故  $I_L$  在圖 17 中會呈現線性上升變化。當 SW 截止時，電感上電壓  $V_L = -V_{OUT}$ ，呈現負值， $I_L$  會呈現線性下降變化。因此電感  $L$  在一完整的切換週期裡平均電壓為零，可由方程式(3-5)表示。

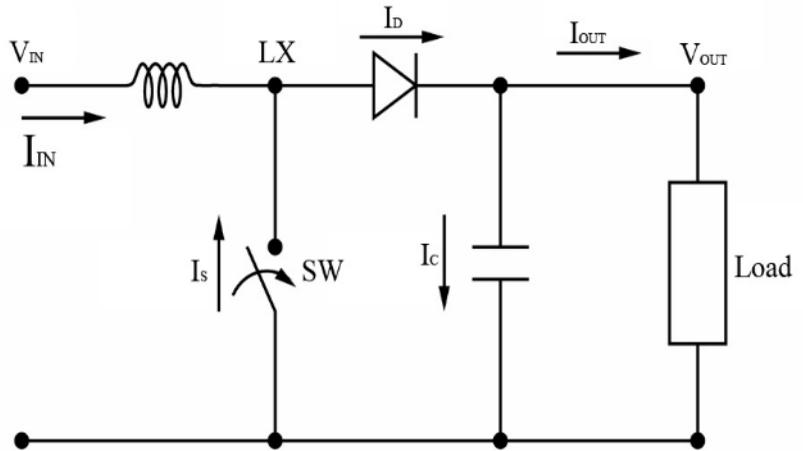
圖 18 昇壓式轉換器基本電路架構圖

圖 18 所示為昇壓式轉換器基本電路架構圖，特性與降壓式轉換器相似，由於輸入與輸出成直流共用型態，切換開關與輸入電源有共同接地，因此輸入電流為連續。

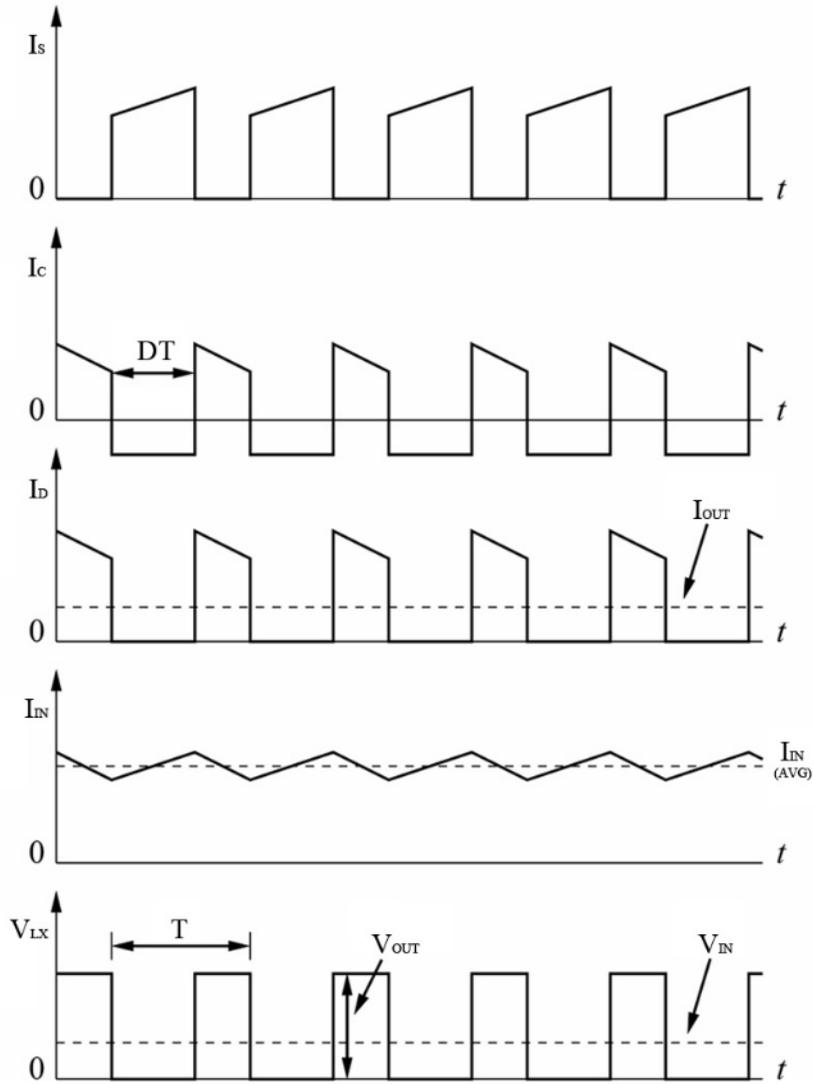
圖 19 昇壓式轉換器於 CCM 模式下之各電壓、電流形圖

昇壓式轉換器操作模式如圖 19 所示，在 CCM 模式下，當開關 SW 導通，輸入電源  $V_{IN}$  對  $L$  充電，此時電感儲存能量；當開關 SW 截止， $V_{IN}$  對負載提供能量，電感  $L$  亦同時釋放能量給負載。

當 SW 導通時，電感上電壓  $V_L = V_{IN}$ ；SW 截止時，電感上電壓  $V_L = V_{IN} - V_{OUT}$ ，且電感  $L$  在一個完整的切換週期裡平均電壓為零，可由方程式(3-9)表示。

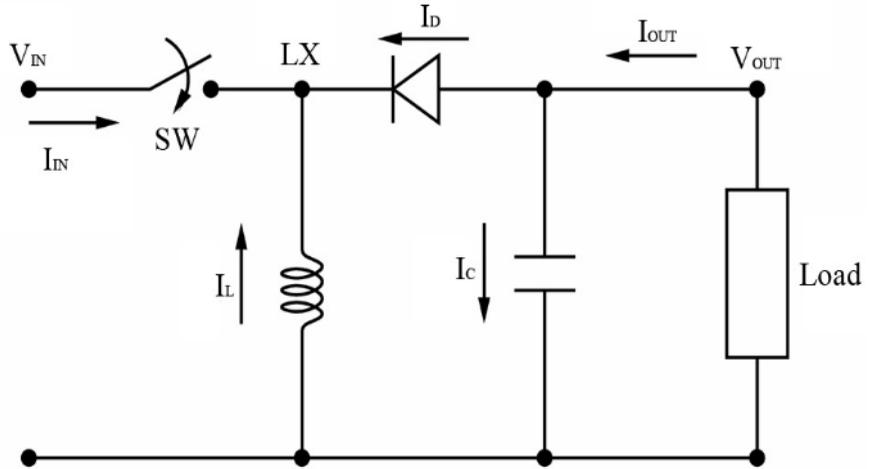
圖 20 昇降壓式轉換器基本電路架構圖

當 SW 截止時，則電感  $L$  將已儲存的能量釋放，此時電感  $L$  上的電壓極性因楞次定律而反轉，而使二極體  $D$  導通。儲存於電感  $L$  上之能量，則會在負載上產生反向的輸出電流，同時對電容器  $C$  充電，此時負載 Load 上的輸出電壓極性恰好與輸入電壓相反。

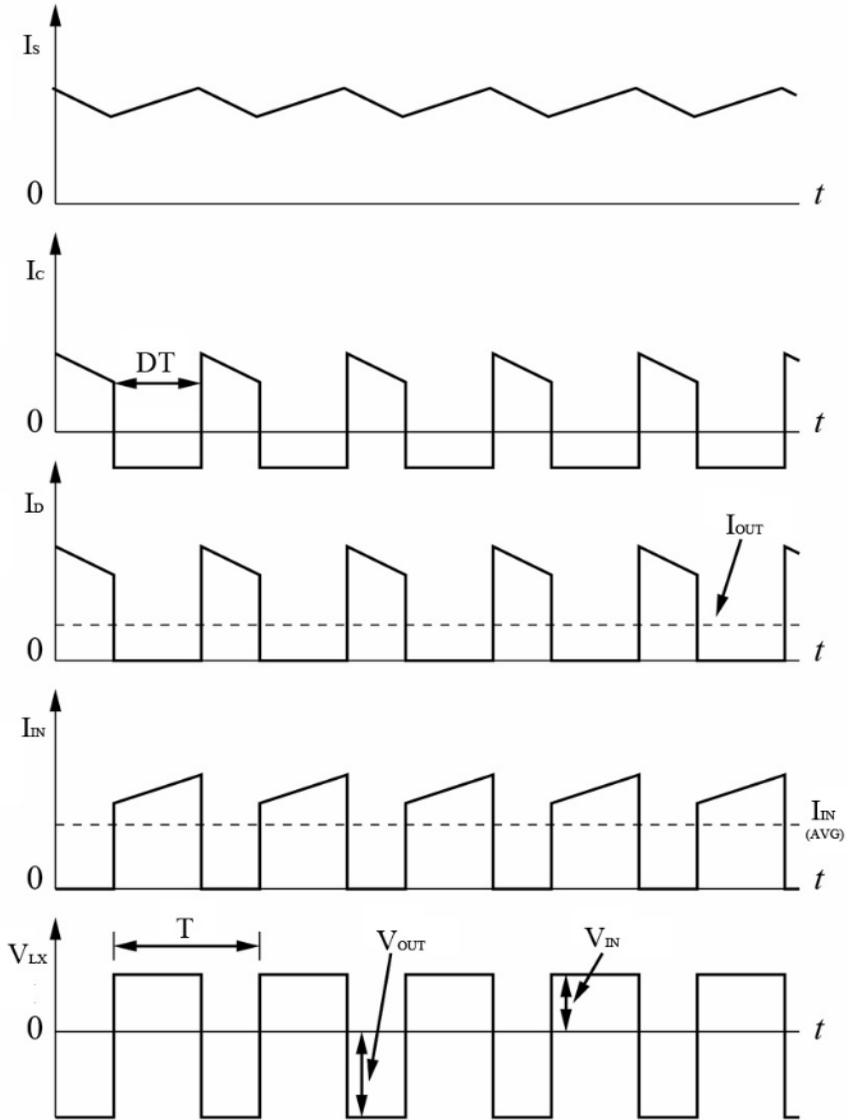
圖 21 昇降壓式轉換器於 CCM 模式下之各電壓、電流形圖

昇降壓式轉換器操作模式如圖 21 所示，輸出的平均電壓如方程式 (3-12) 所示。

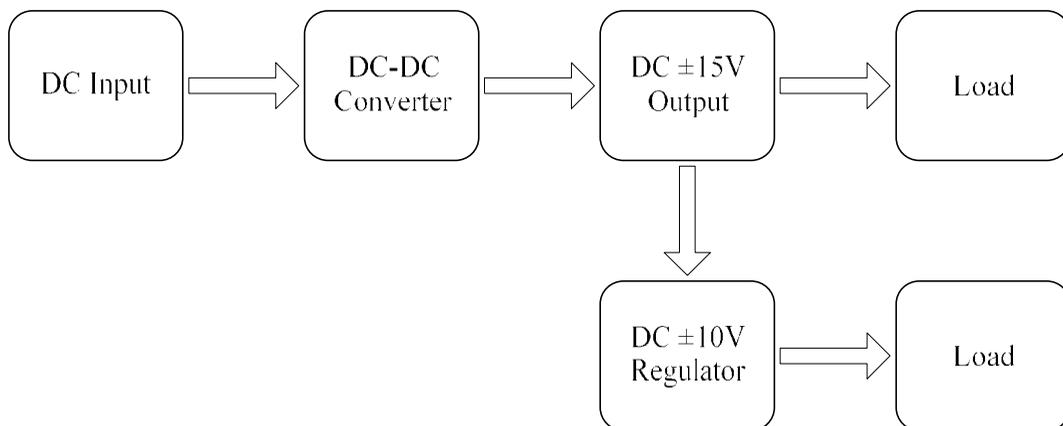
圖 22 電源轉換示意圖

本文電路主要結構為將由砸道車發電機所產生的 DC +24V 直流電源，經由 DC-DC Converter 及穩壓電路，轉換成 DC  $\pm 15V$  與 DC  $\pm 10V$  的兩組雙電源輸出，轉換示意圖如圖 22 所示。

DC  $\pm 15V$  的電壓輸出主要做為後端電路板上 OPA 與其他負載的電源供應，同時也提供約 0.8W 的功率做為 DC  $\pm 10V$  穩壓電路的電源輸入。由於 DC  $\pm 10V$  的主要功用為提供砸道車上各機構電位計使用，在功率消耗上甚小，但其精準度要求甚鉅，故該穩壓電路需有不受輸入電壓變化、負載變化、及溫度影響等特性。

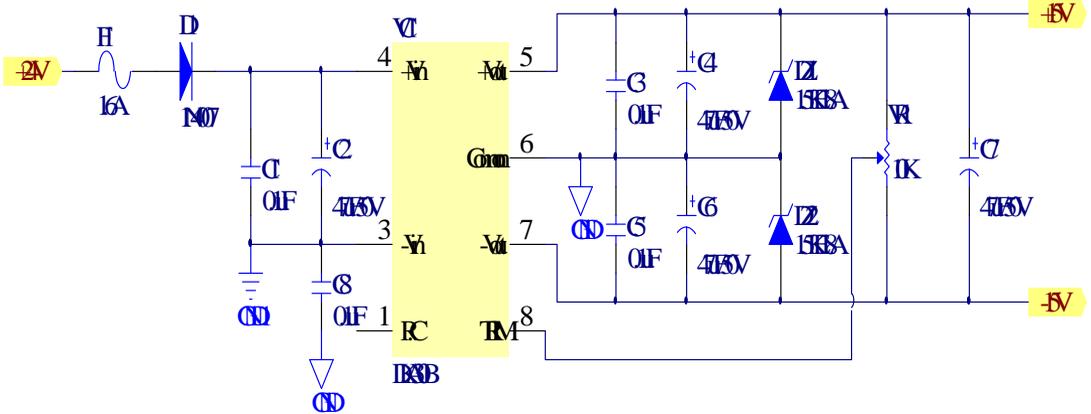
圖 23  $\pm 15V$  電源電路圖

C5、與 C8 則為輸出入電源端的高頻濾波器；C2、C4、C6、與 C7 為輸出入電源端的穩壓濾波器；DZ1 與 DZ2 為防止轉換器故障而輸出過高電壓的過電壓保護器；VR1 則為電壓調整用之精密可變電阻，電壓調整範圍為 $\pm 15V \pm 10\%$ 。

砸道車發電機的標準輸出電壓為 DC +24V，其值會隨負載變化及外在因素約有 $\pm 3V$ 的電壓變化，但本文所使用的轉換器，輸入電壓範圍允許由+18V 到+36V，足以忍受發電機輸出電壓的變化。

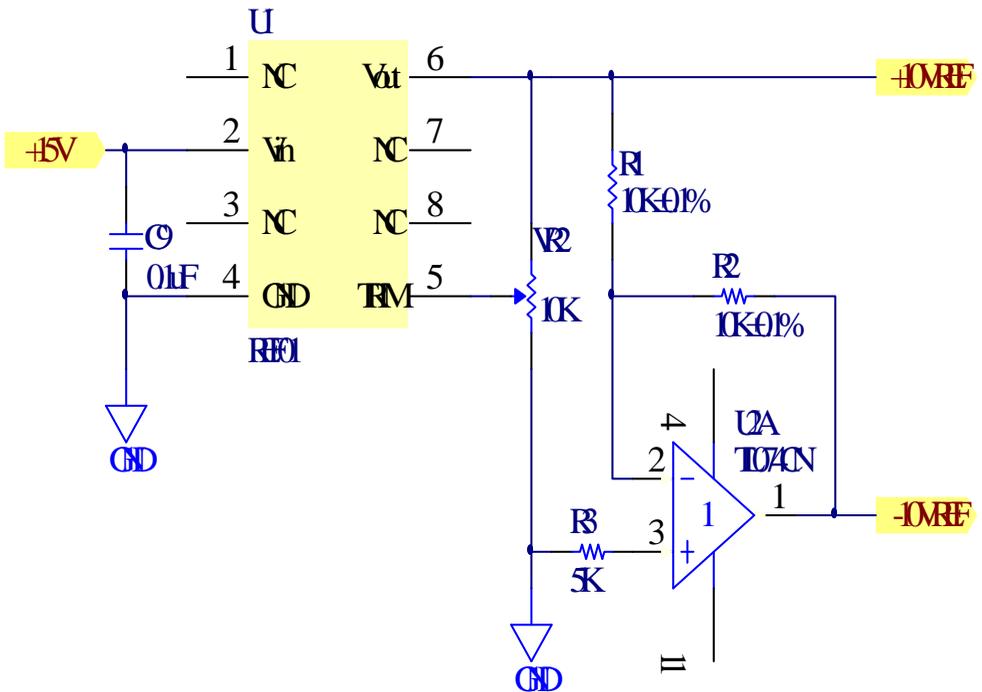
圖 24  $\pm 10V$  參考準位電路圖

以 REF01 作為 $\pm 10V$  的參考電壓輸出元件，電路圖如圖 24 所示，其中 C9 為電源雜訊濾除之用；R1、R2、R3 與 OPA 共同組成 $-10V$  的參考電壓輸出，但 R1 與 R2 需使用精密型電阻，以免所產生的 $\pm 10V$  絕對值有所誤差；VR2 則為電壓調整用之精密可變電阻，電壓調整範圍為 $\pm 10V \pm 3\%$ 。

REF01 具有良好的電氣特性，輸入電壓範圍最大值為 DC +40V，也即當電源轉換器一旦發生故障而導致輸出+15V 電壓拉高時，不致影響 $\pm 10V$  參考電壓的輸出準位，而使後端 $\pm 10V$  穩壓電路的輸出產生變化。

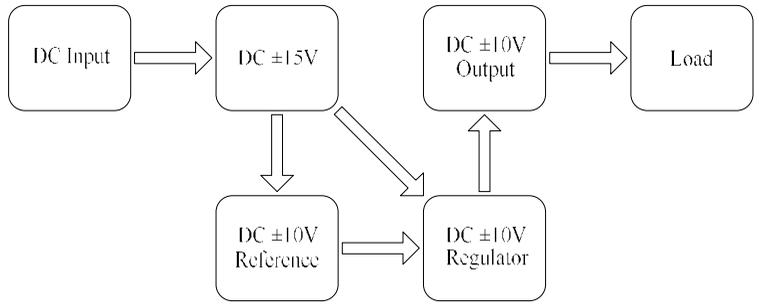
圖 25 ±10V 電源轉換示意圖

本文所設計之電源電路板為 $\pm 15V$  與 $\pm 10V$  兩組雙電源同時輸出，因 $\pm 10V$  所需的功率僅為 0.8W，電流也僅需 40mA，故無需再使用 DC-DC Converter 來產生所需的電壓，僅需以本文 2.2 節中所提及的線性穩壓電路方可完成，以減少成本支出，其電源轉換示意圖如圖 25 所示。

依圖 25 所示的電源轉換示意圖做為設計理念，再以 OPA 搭配電晶體做穩壓電路，並與圖 24 所產生的±10V 參考電壓做組合，即可完成如圖 26 所示的±10V 穩壓電路。

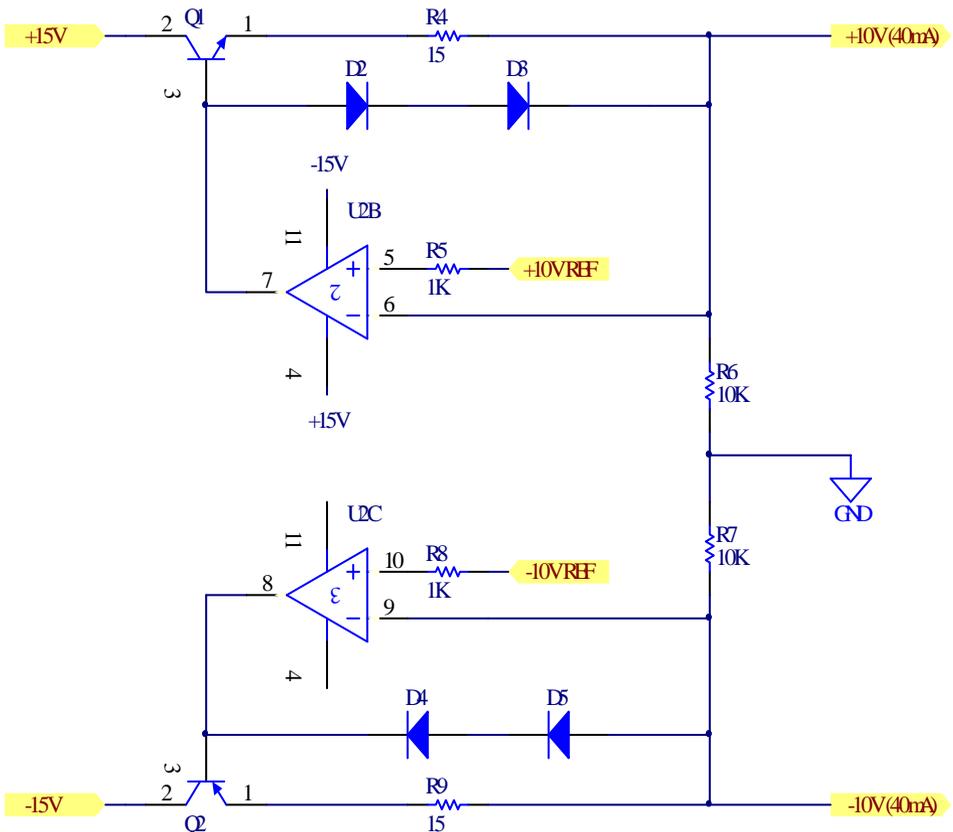
圖 26 ±10V 電源電路圖

圖 26 為輸出 $\pm 10\text{V}$ 的線性穩壓電路，其中 Q1 與 Q2 分別為 NPN 與 PNP 互補型的電晶體，主要功能為與後端的 OPA 產生串聯式穩壓；U2B 與 U2C 兩組 OPA 的輸入端分別與 $\pm 10\text{V}$ 的參考電壓做連接，同時再與輸出電壓做負迴授比較，以產生動態穩定，使 $\pm 10\text{V}$ 保持與參考電壓一致的穩定輸出；R4 與 R9 為限流輸出，將輸出電流限制於  $40\text{mA}$ ；D2~D5 功能為電晶體過載保護；R6 與 R7 則與輸出端做並聯連接，其目的為做阻抗匹配。

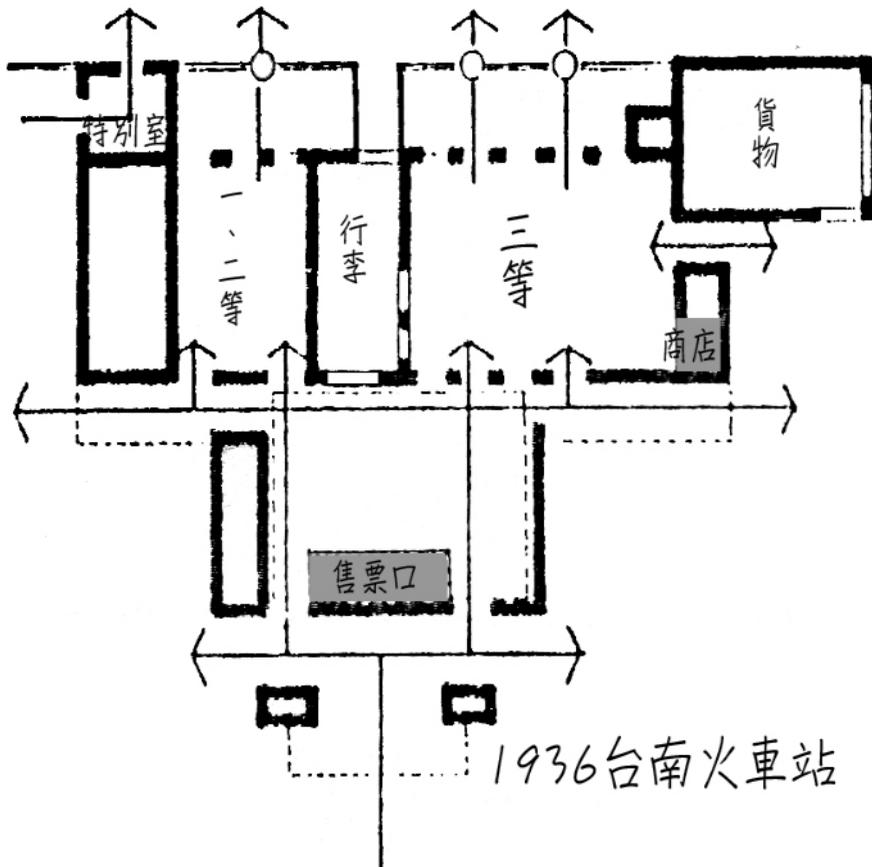
圖 21 臺南火車站空間分析圖

臺南火車站是兩層樓的建築，其中一部份是平房式建築，樓下做為車站之用，樓上則設計成簡易的旅館。

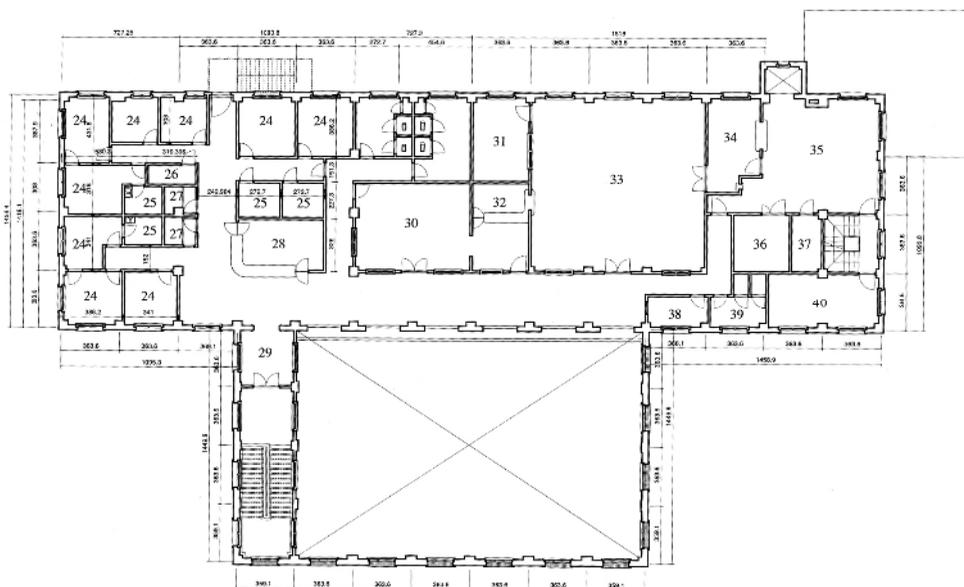
圖 23 臺南鐵路飯店平面配置圖。

大餐廳之後是工作人員的休息間、料理間、廚房、工作人員的廁所、倉庫、冷藏室，再往裡面的樓梯，有設置電梯、鍋爐室及電梯機械室。

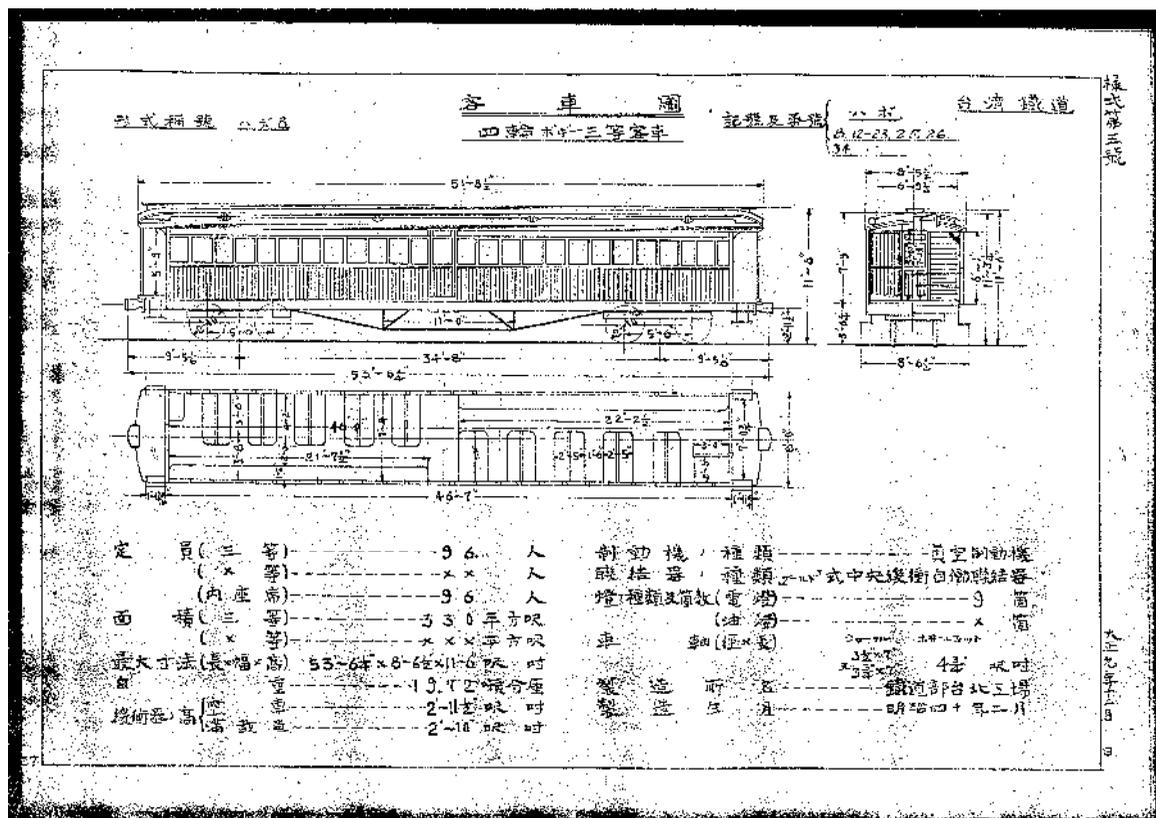
八ボ 8 形 96 人座三等客車，1905 年爲了即將營運的縱貫鐵道直通列車而製造，係將原有 70 人座客車尺寸予以加長加寬，因定員增加，車體中央並增設有一處車門。

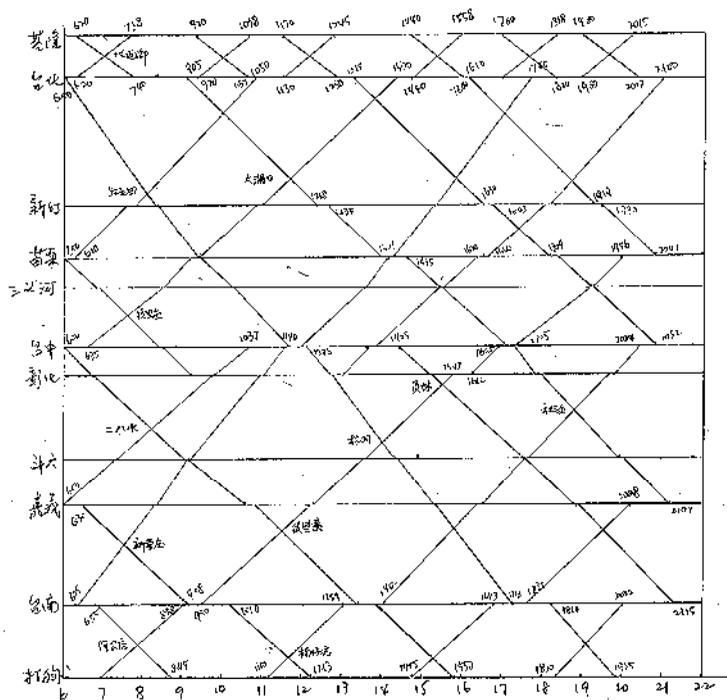
根據 1908 年時刻表繪成的列車運行圖，可以明顯看出「基隆—臺北」間是一個具有定型化時刻表雛型的列車系統，「臺南—打狗」間也是一個獨立的列車系統，而「臺北—臺南」間才是真正的縱貫鐵道直通列車行駛範圍。

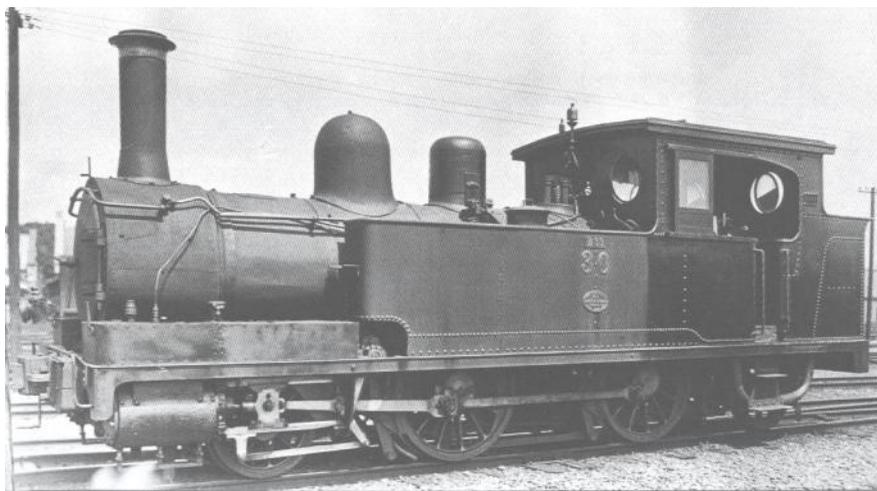
18 形機關車。這是日本鐵道院仿自英國設計的 A8 系列，有 2 個動軸，性能良好，是明治時期的名機。臺灣總督府鐵道部成立後，1901 年隨即購入此車，首先抵臺的是由

著名的 Robert Stephenson (及製造火箭號的史蒂文生所創辦)廠製作，後來又向 Nasmyth Wilson 廠訂購 10 輛，其中 6 輛配置在北部線(No.22-27)，4 輛配置在南部線(No.18-21)；1908 年再由 North British Locomotives Co. 製造 5 輛(No.33-37)，配置在嘉義和臺南機關庫，專供南部平坦路段使用。此型車後來形式改稱 BK10，共有 20 輛，是縱貫鐵道全通當時的主力車種。

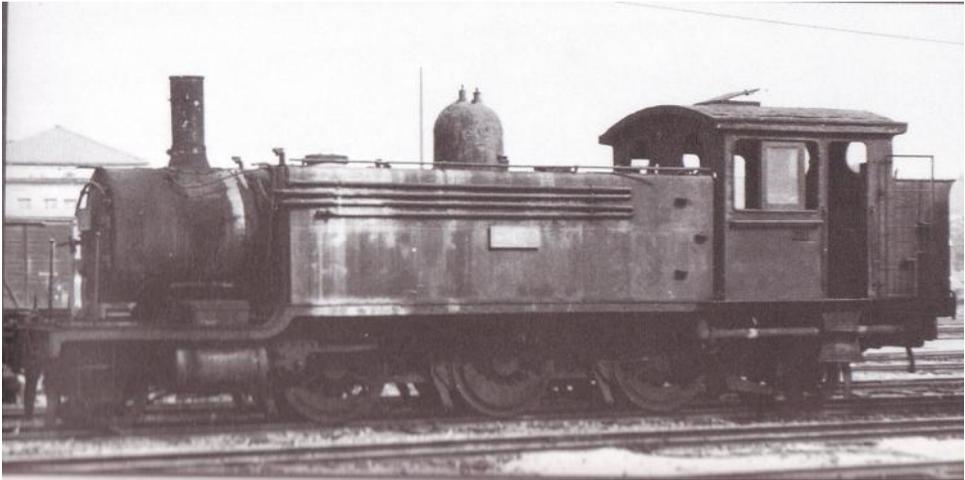
50 形機關車。這是爲了苗栗—臺中間的山岳陡坡路段，原來的機關車牽引力不足，所增備的 3 動軸機關車。1905 年由日本汽車會社參考美國 Baldwin 廠車輛設計自行製造，所以外觀帶有濃厚的美國風。此型車共有 14 輛(No.50-63)，後來形式改稱 CK50。

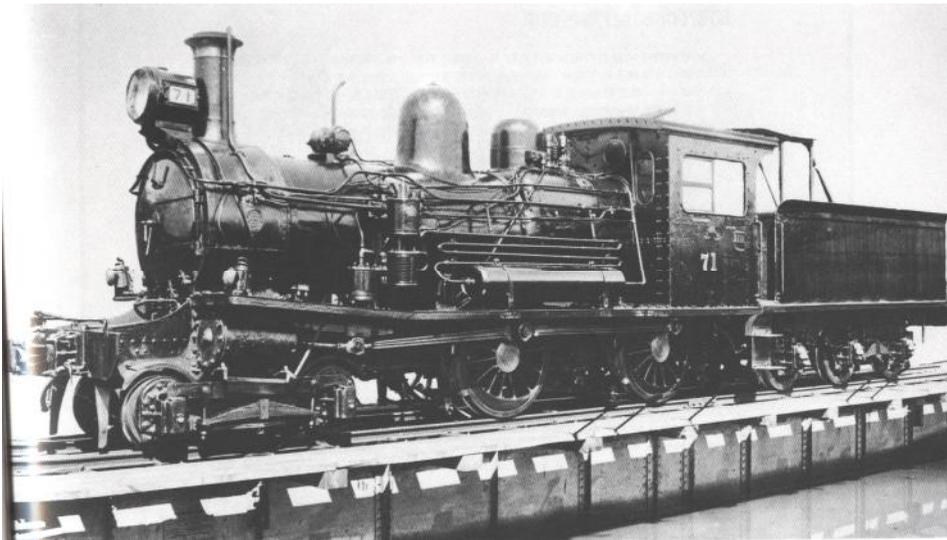
70 形機關車。這是爲了配合縱貫鐵道全通後，準備開行急行列車，1908 年向英國 North British Locomotives Co. 訂購的 2 動軸機關車。70 和 71 號於 1908 年抵台，配置在臺北

機關庫；後續的 72 和 73 號於 1909 年抵臺，配置在嘉義機關庫。這型車帶有濃厚的英國紳士風格，附有煤水車，專門牽引長途的急行列車。

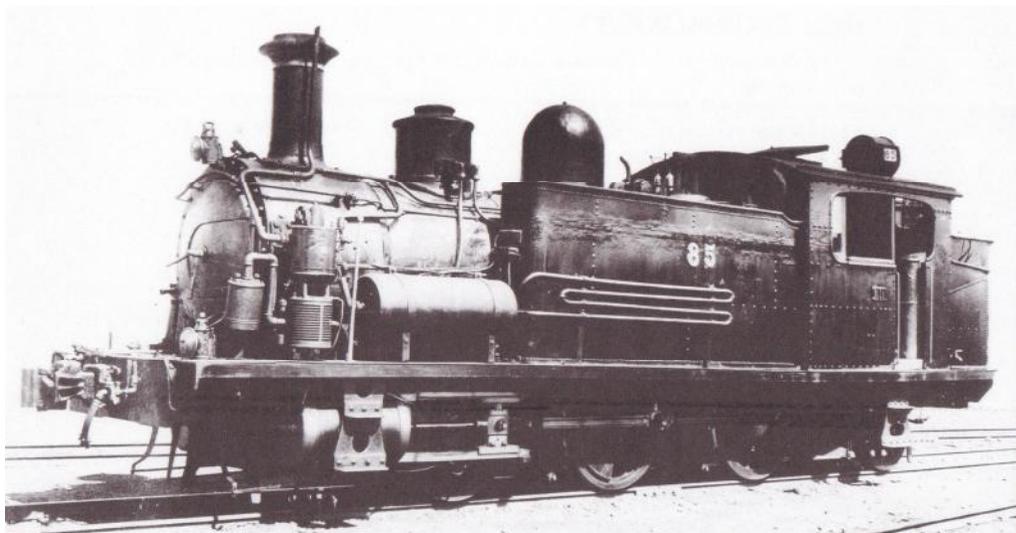
80 形機關車。在日本是稱爲 B6 系列的名機，配合縱貫鐵道全通，1908 年緊急從日本購入一批中古車，投入縱貫線的營運。

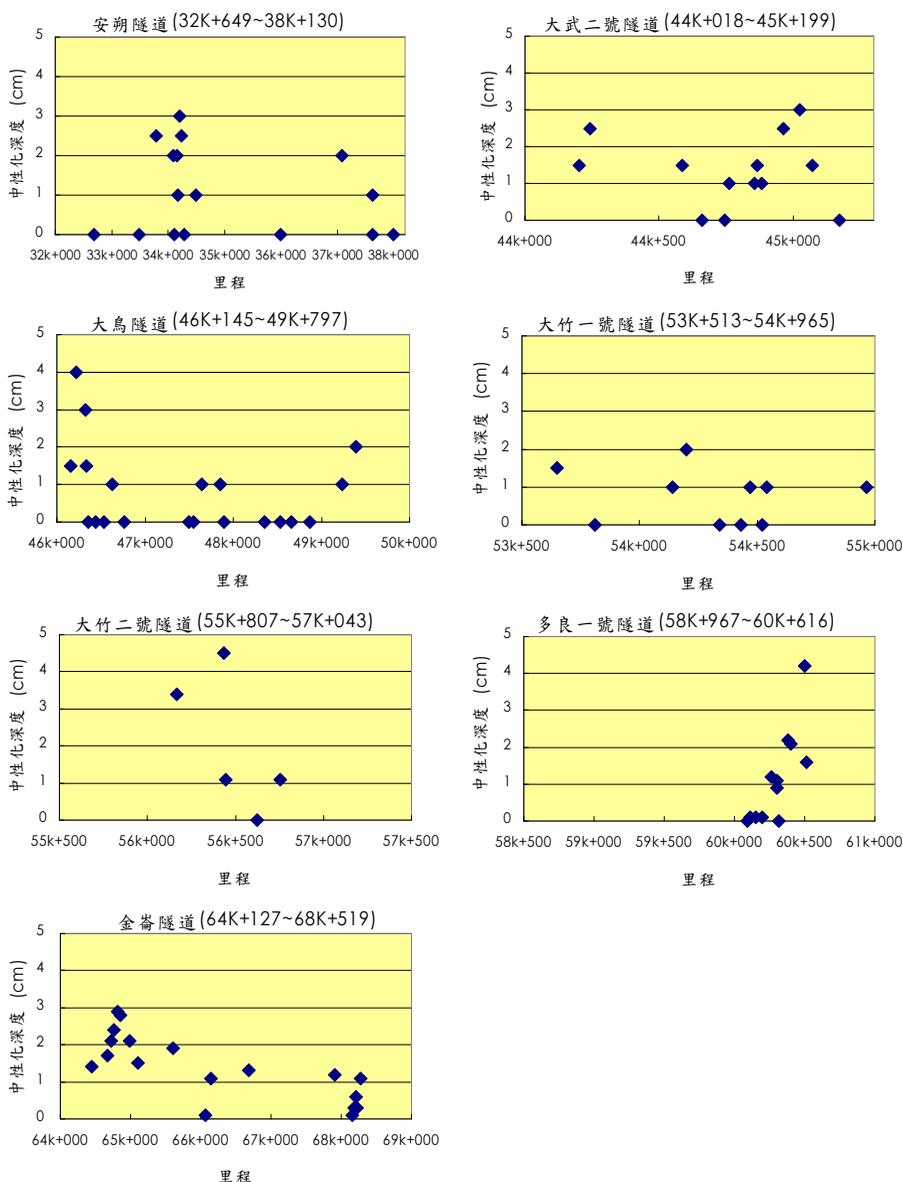
圖 64 各隧道中性化試驗結果圖

試驗結果分析如圖 64，顯示中性化深度多集中在 3 cm 以下，0~1 cm 者有 37 個；1~2 cm 者有 34 個；2~3 cm 者有 16 個；3~4 cm 者有 4 個；4~5 cm 者有 3 個。大竹一號隧道中性化深度集中於 0~2 cm 之間；安朔、大武二號及金崙隧道中性化深度集中於 0~3 cm 之間；大鳥隧道中性化深度部分為 3~4 cm，但主要仍集中於 0~2 cm 之間；大竹二號及多良一號隧道中性化深度部分為 3~5 cm，但主要仍集中於 0~2 cm 之間。

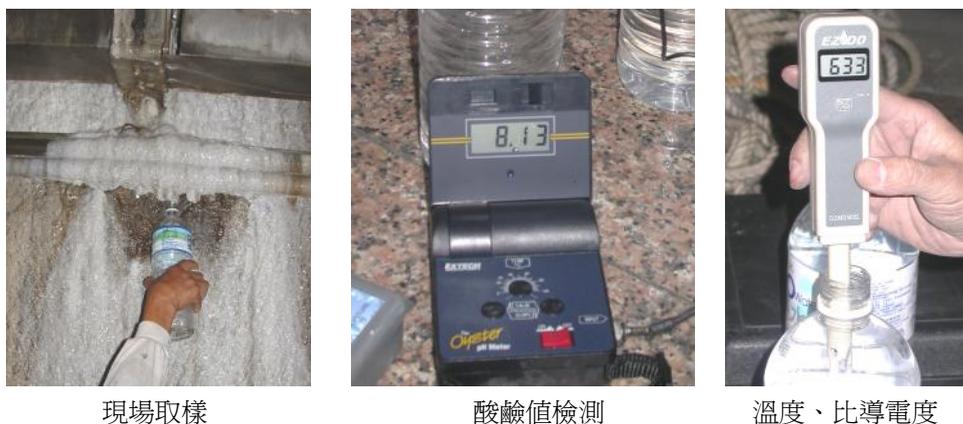
圖 65 水質採樣及物性分析儀器照片

在土木建物中，混凝土與鋼筋的劣化可能伴隨著滲漏水的出現程度形成某種程度的影響。在滲漏水水質檢測項目中，首要著重在滲出水質酸鹼度的定量特性。本案採集水質檢驗之地點主要以施工縫為主，採集足夠樣本後利用現場水質量測設備（EXTECH The oyster pH meter 攜帶型酸鹼度測定器及 CHEMIST COND5022 電導測試筆）如圖 65，量測滲水溫度、酸鹼度及比導電度，檢驗方法依據行政院環保署環境檢驗所公告之標準水質檢測方法 (NIEA W217.51A、NIEA W203.51B & NIEA W424.51A) 進行，而後將水樣送至實驗室進行水質化學性質分析。

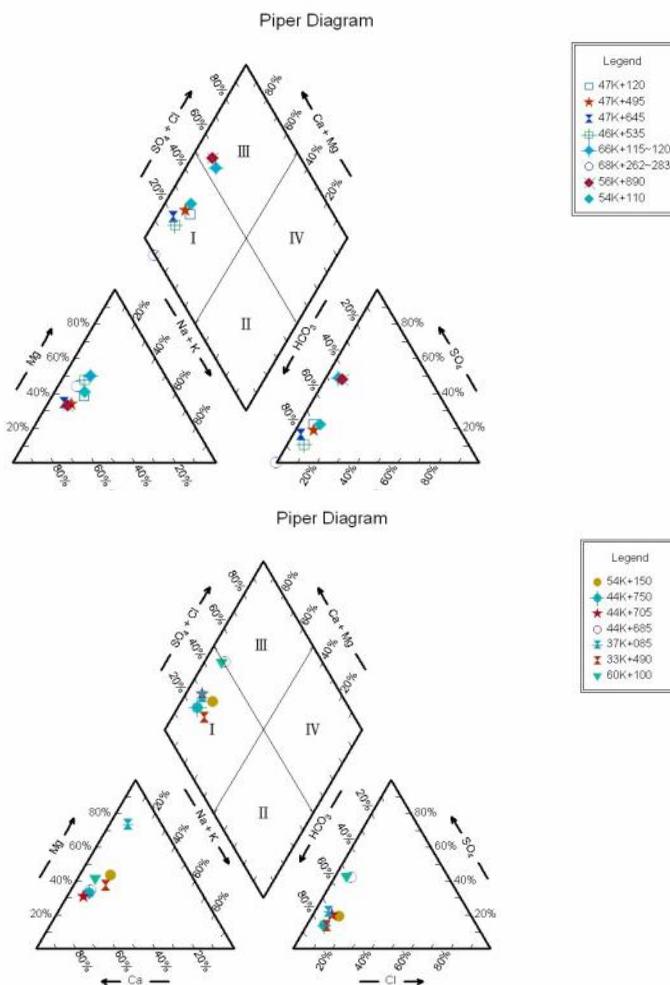
圖 67 piper 水質分類圖

IV區：為鹼金類非氫碳酸鹽(Non-Carbonate Alkali)，以硫酸鈉或氯化鈉為主，海水污染與海岸地區地下水等在此區範圍。

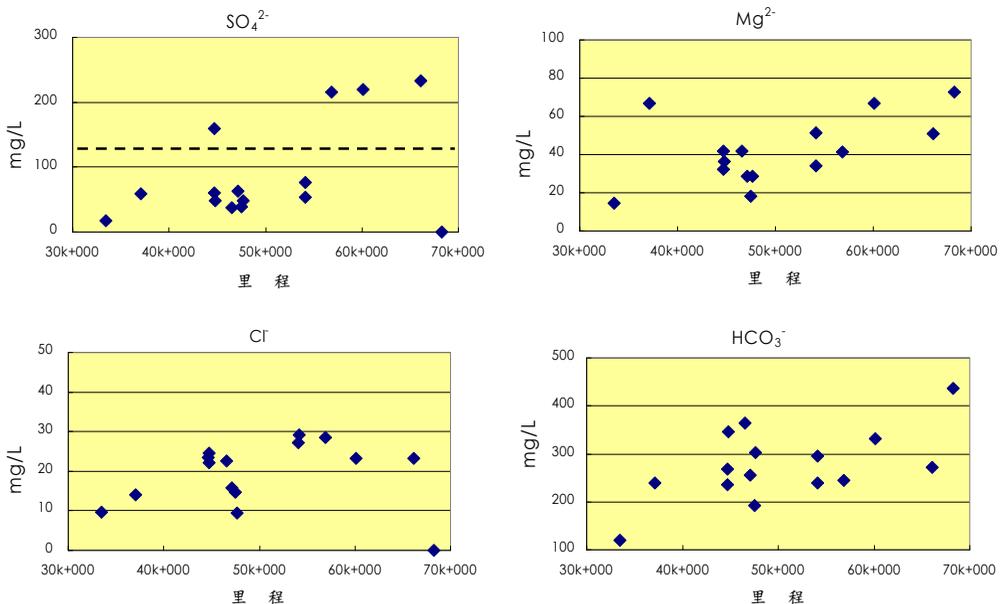
圖 68 水質腐蝕性分析圖

根據本次水質檢驗分析結果，對照歐洲標準委員會(European Committee for Standardization，簡稱CEN) prEN 206、大陸出版之「隧道病害與防治」中水質對混凝土的腐蝕性標準、以及原蘇聯建築結構防蝕設計規範CH 549-63環境水對混凝土和鋼筋混凝土結構的侵蝕特徵及標準，檢核各項離子對混凝土造成之影響見表 37 及圖 68 檢核結果，各水樣中 $\text{Mg}^{2+}$ 、 $\text{Cl}^-$ 及 $\text{HCO}_3^-$ 離子濃度皆屬於安全範圍內，但里程 44K+685、56K+890、60K+100 及 66K+115~120 等水樣之 $\text{SO}_4^{2-}$ 濃度超過標準，屬中等腐蝕程度，可能會對混凝土襯砌造成侵蝕作用。

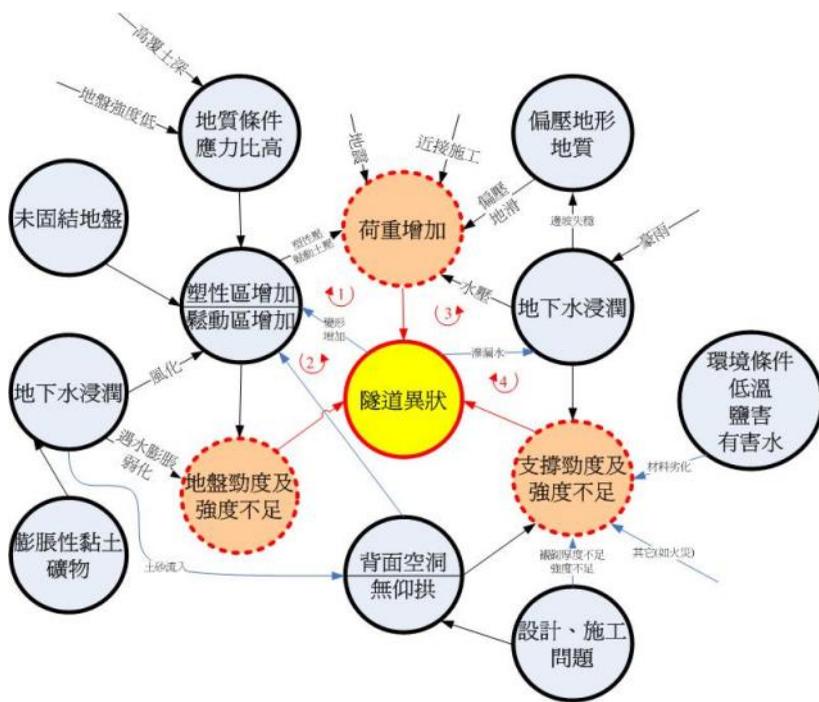
圖 69 隧道異狀原因關係圖(改繪自日本土木學會，2003)

隧道異狀之發生因素，大致上可分為外在因素與內在因素如表 38 所示，所謂外在因素泛指外在環境受改變所引致之外力增加或襯砌材料劣化；而內在因素係指在設計上或興建時施工不良所造成無法承受外力之現象。而各影響因素間之相互關係可以隧道異狀網狀關係圖 (圖 69) 來加以說明：隧道異狀的生成，其直接因素為荷重增加、支撐構件及周圍地盤之強度及勁度的減低；而間接關聯的滲漏水問題，則會增加對材質劣化及空洞生成的不利影響，進而加速異狀生成及惡化。

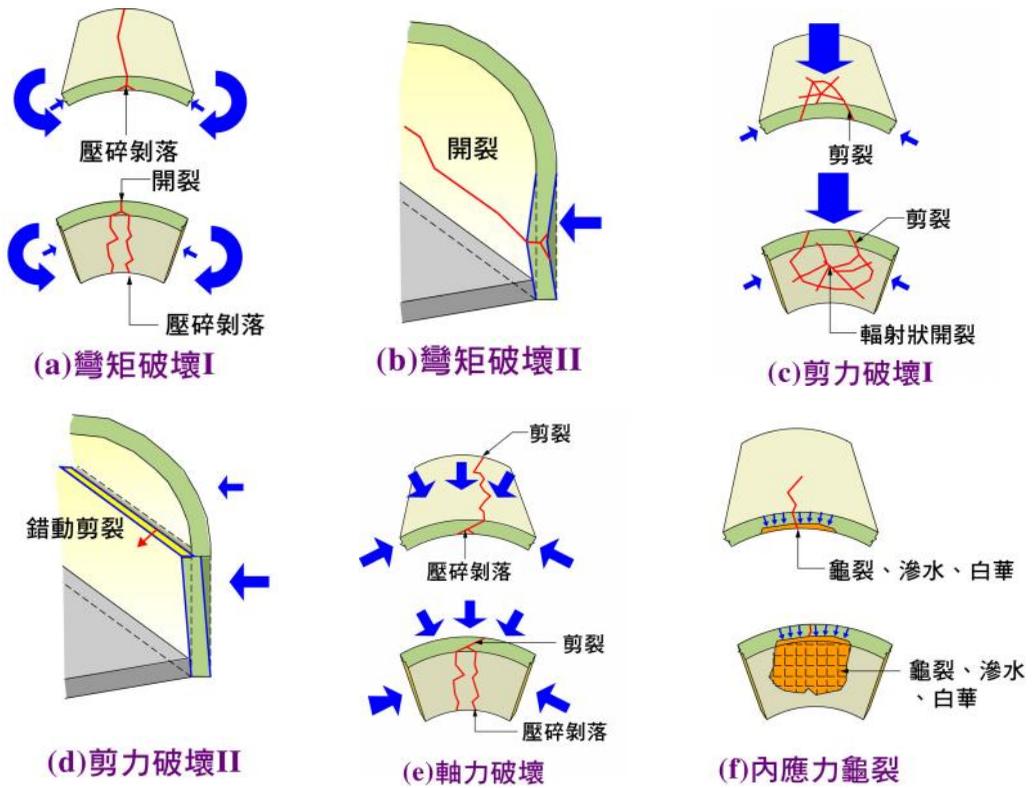
圖 70 隧道襯砌破裂模式示意圖 (改繪自劉啓川，2006)

若將襯砌採材料力學的自由體視之，其受外力而產生破裂之類型，可分為彎矩破壞、剪力破壞及軸力破壞，實際上則常混合各種類型，如圖 70 所示。混凝土類襯砌，亦常因化學作用生成膨脹性化合物，而產生內應力，造成襯砌剝離之現象。而隧道襯砌因外力變化產生之異狀特徵如圖 71 所示。

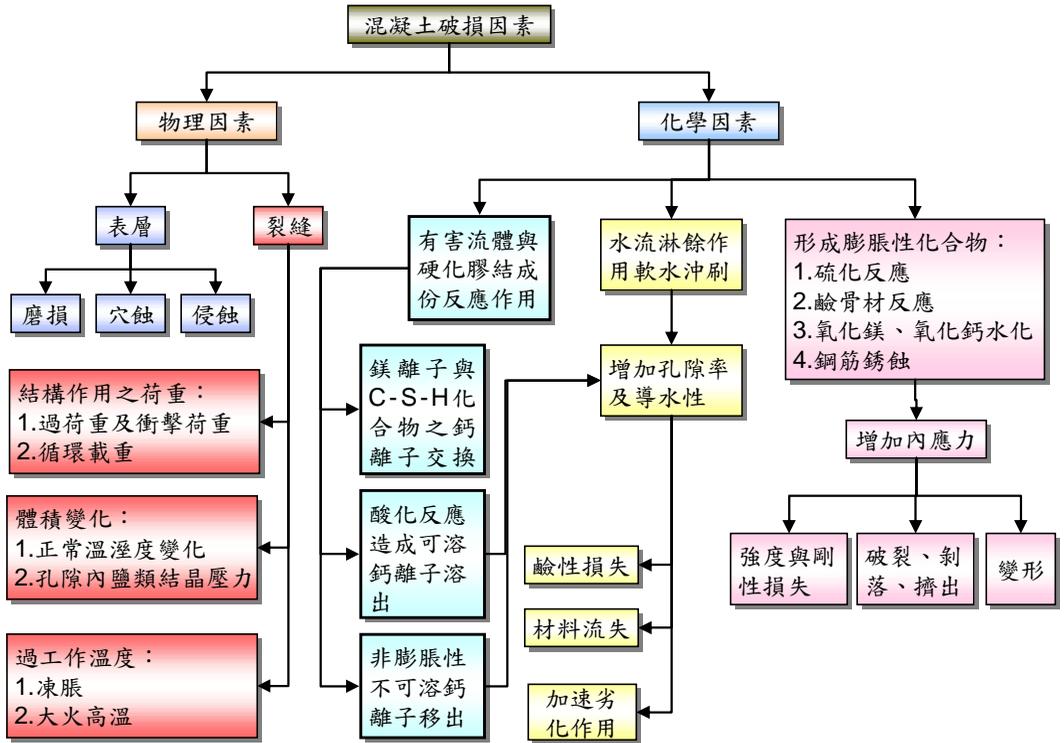
圖 72 隧道襯砌劣化之物理及化學機制(改繪自 Mehta & Monteiro,1993)

因環境之外在因素而導致隧道襯砌劣化之物理及化學機制如圖 72 所示。而因使用環境條件不良、材料不佳或施工不當所引致隧道襯砌異狀則如圖 73 所示。上述各項外在及內在因素所導致隧道襯砌異狀之損害模式，綜合整理如表 40 所示。

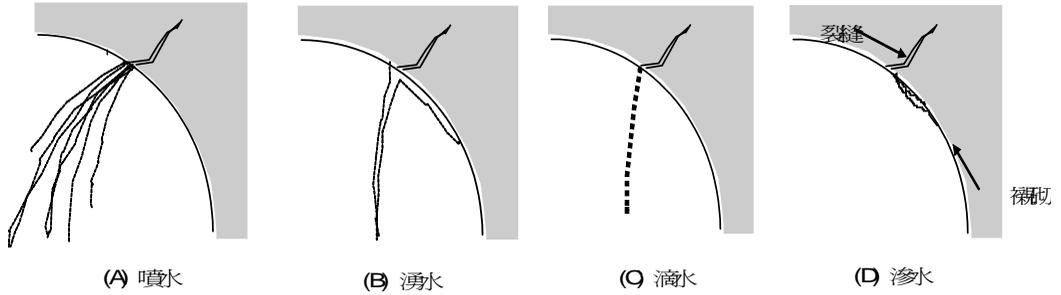
圖 74 滲漏水程度狀態示意圖(黃燦輝與鄭富書，1997)

(2)滲水程度狀態詳圖 74。

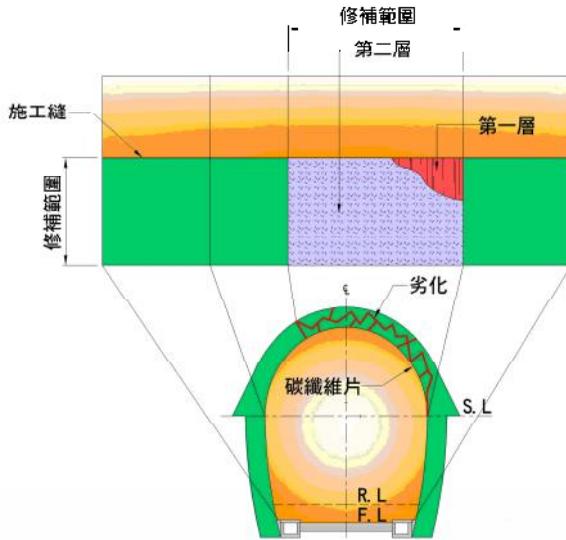
圖 78 襯砌碳纖維網補強示意圖(TYPE A4)

若襯砌有較大面積混凝土塊掉落之可能時，則貼覆碳纖維網(CF)防止其下墜，如圖 78 所示。

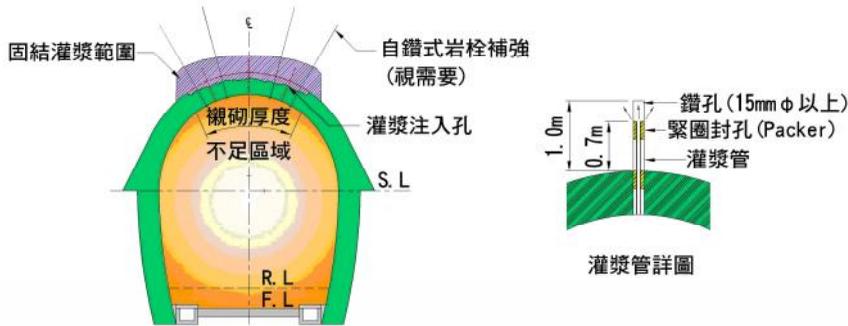
圖 81 固結灌漿補強工法示意圖 (TYPE B3)

若為大規模之構造型裂縫，且疑似襯砌厚度不足，則除了 TYPE B1—裂縫補強灌漿外，尚須考量採用固結灌漿以提高圍岩之強度並將其與襯砌固結成一結構體，如圖 81 所示。

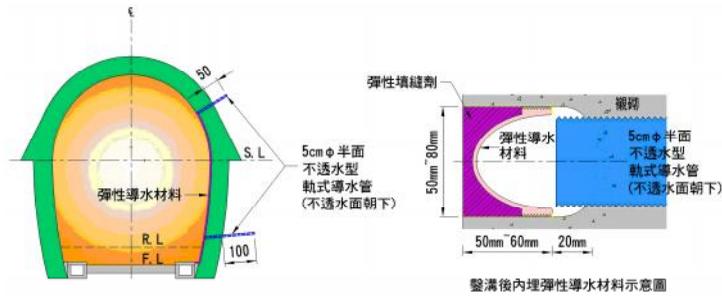
圖 83 側壁單排導水工法示意圖(TYPE C2)

若滲漏水程度為湧水或噴水，則採用導水工法，包括：TYPE C2—側壁單排導水工法 (圖 83)、TYPE C3—施工縫導水工法 (圖 84)、TYPE C4—導水版導水工法 (圖 85) 等三種。
