## 交通部臺灣鐵路管理局行車事故報告書

三、發生地點：桃園~鶯歌站間 K56+996

四、事故種類：死傷事故（民眾死亡）

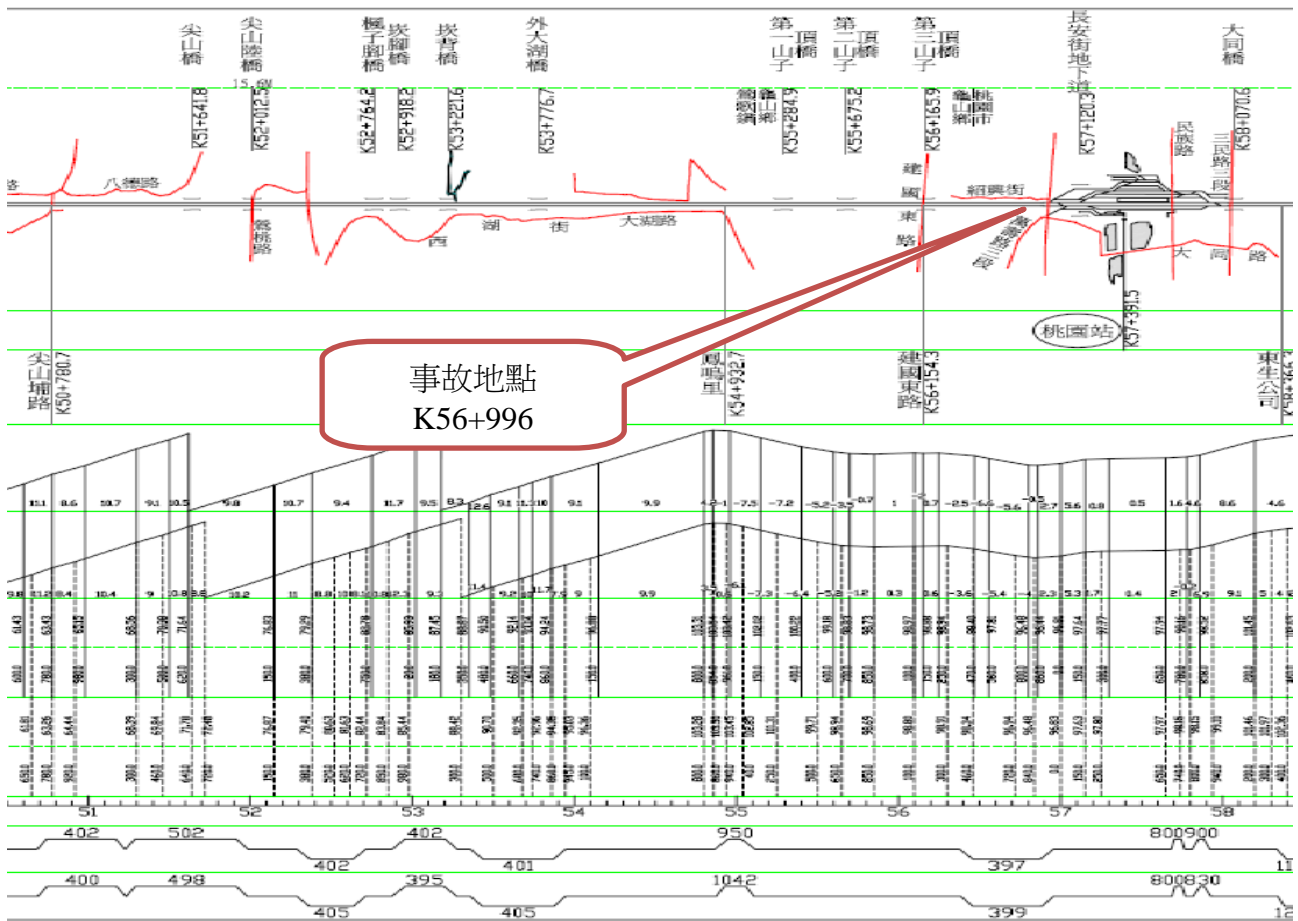
## (二) 路線軌道配置圖

（一）路線坡度：2.7‰下坡路段。

（二）曲線半徑：399公尺。

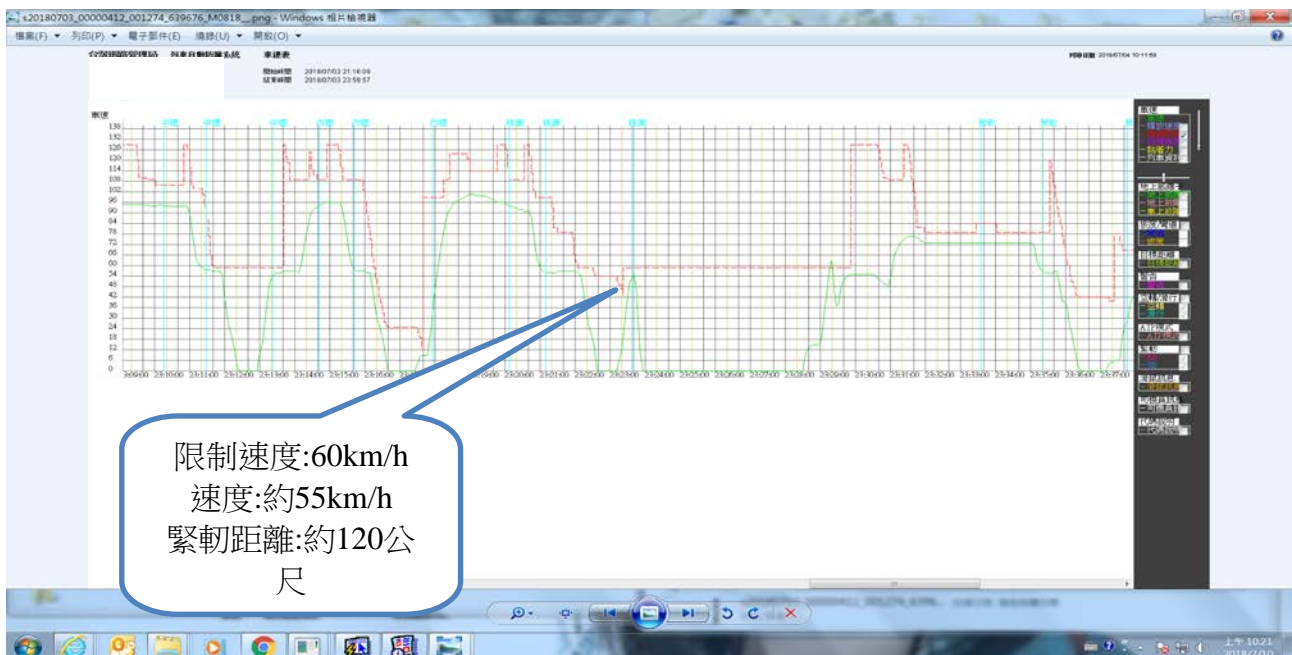
### 1. 第1274次車速表

1. 第1274次發生事故路段速限60km/hr，事發時車速55km/hr，司機員聽到車下有撞擊異物聲音，立即停車查看未發現異物，即通報工務人員協尋，操作合乎標準作業程序。
2. 第152次發生事故路段速限60km/hr，事發時車速21km/hr，司機員發現發現一路人頭朝北躺在西正線兩軌之間，立即鳴笛並緊急剎車，操作合乎標準作業程序。
