交通部臺灣鐵路管理局行車事故報告書

三、發生地點：四腳亭站

四、事故種類：人員受傷事故

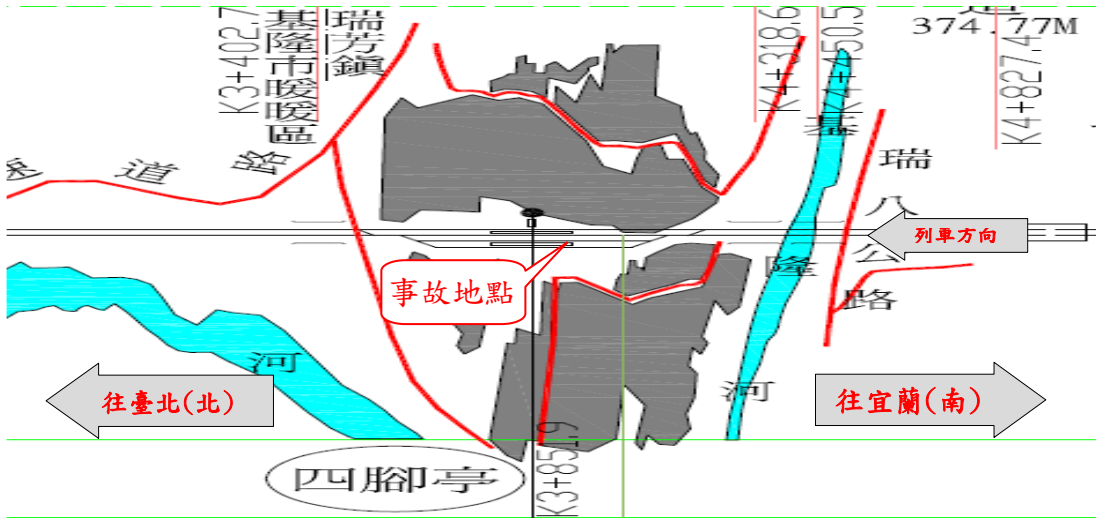
(二) 路線軌道配置圖

十、原因分析：該男子行走至1月台北端A側跳下月台，遭列車撞及。

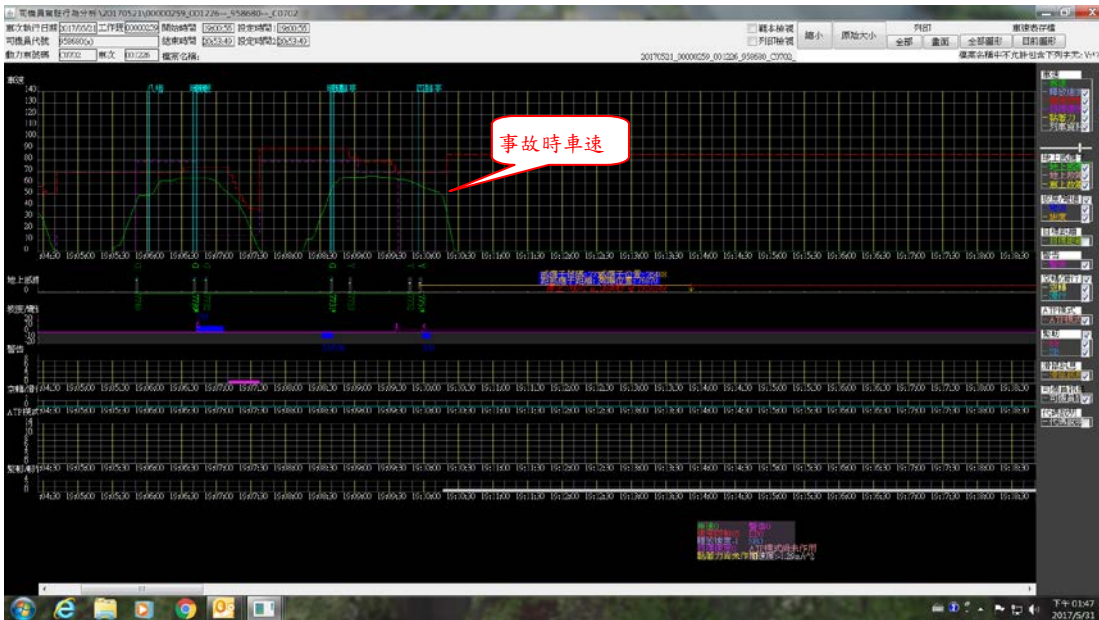
(三) 車速表:

(二) 車速與速限：事發路段速限70km/hr，該列車車速50km/hr，司機員發現該男子立即鳴笛並緊急煞車，操作合乎標準作業程序。
