交通部臺灣鐵路管理局行車事故報告書

三、發生地點：山佳~鶯歌站間

四、事故種類：死傷事故

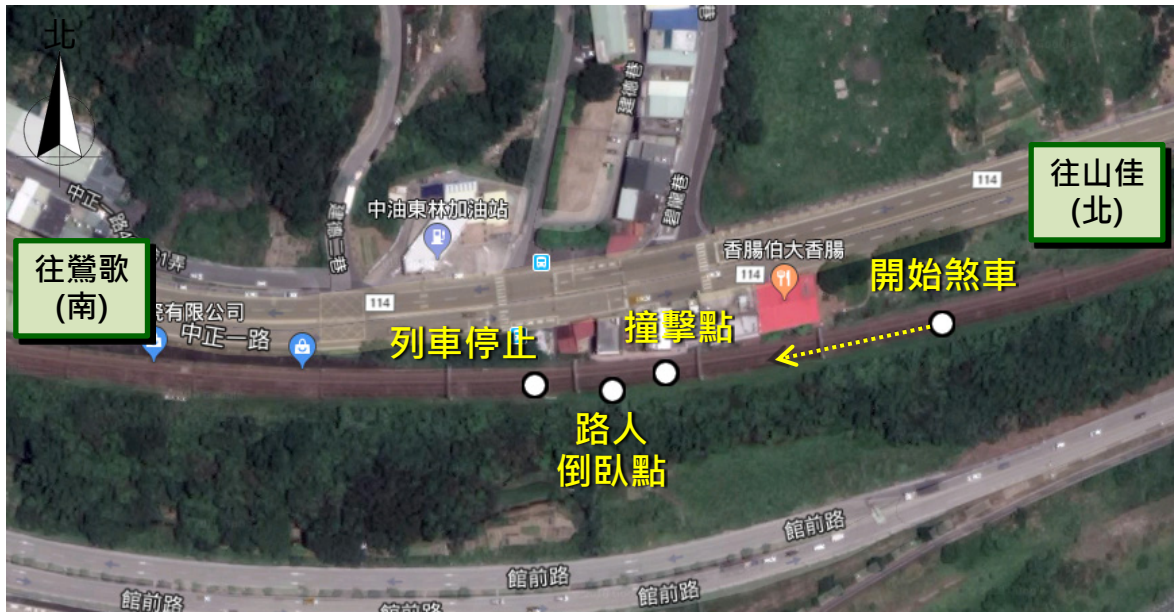
圖一、事故過程位置圖

第273次車(普悠瑪自強號，編組 TED2025+2026)行駛至山佳~鶯歌站間東線 K48+200處時，司機員發現一名男子行走於東線軌道內，立即鳴笛示警並煞車但仍撞及該名男子，司機員停車後即通報鶯歌站協助聯絡路警及救護車到場處理，山佳~鶯歌站間以西線單線雙向行車，16:35警務人員及救護車到達後即將倒臥東側草堆中之傷者送醫急救，現場移交路警所處理，17:00路警蒐證完成後放行，17:08恢復雙線正常行車，17:10本次車到鶯歌站，案由樹林路警所偵辦中，影響總計15列次/347分/旅客7118人。

十一、檢討改進事項：經由本局各站、車廂跑馬燈、列車 LCD 與編列預算於網路及電視託播宣導短片等，積極宣導嚴格禁止民眾跨越軌道。

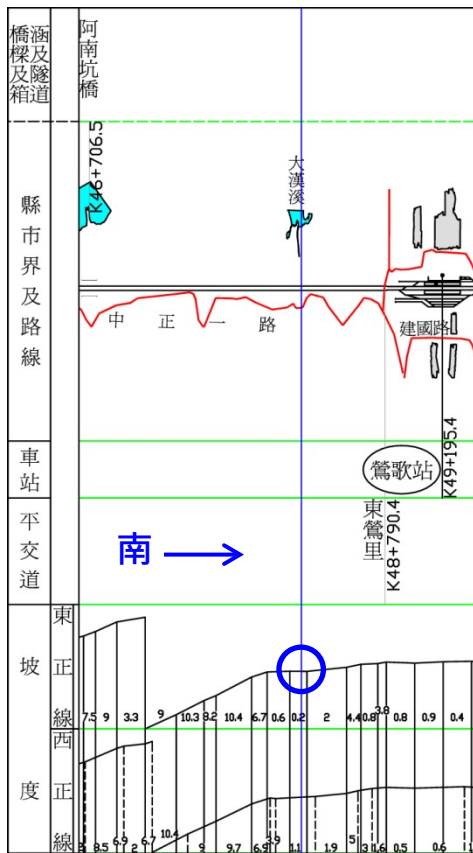
圖二、事故現場之地理坡度圖
(向南行駛0.2‰上坡)

(一) 路線坡度：0.2%上坡路段。

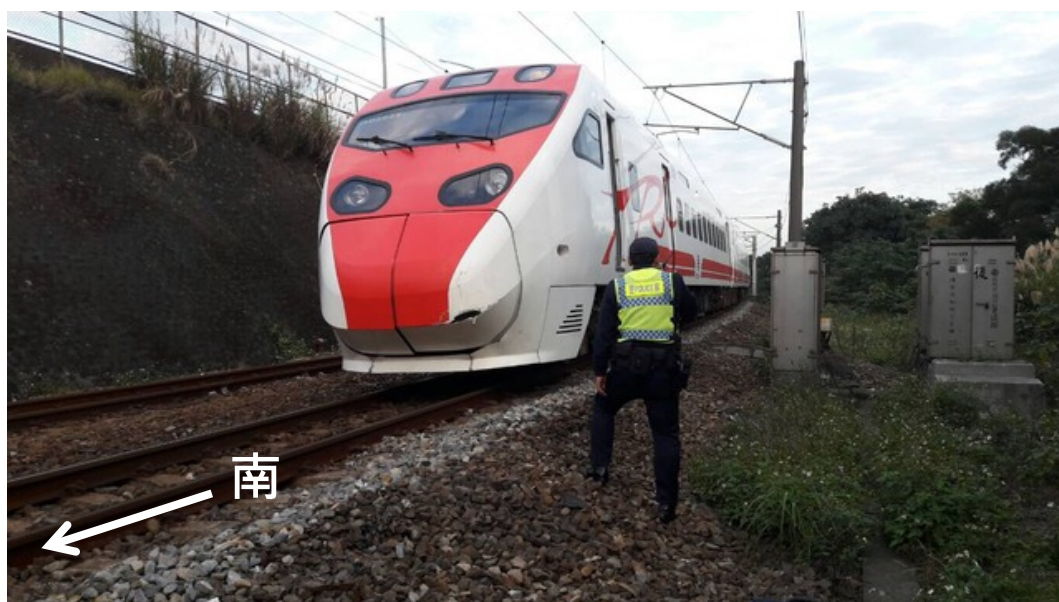
圖四、列車車頭撞擊受損之情形

(二) 設備受損情形：普悠瑪自強號 TED2025號左側鼻頭罩破損。
