交通部臺灣鐵路管理局行車事故報告書

一、發生時間：107年5月27日（星期日）06時59分

三、發生地點：屏東站第2股道

四、事故種類：死傷事故（旅客死亡）

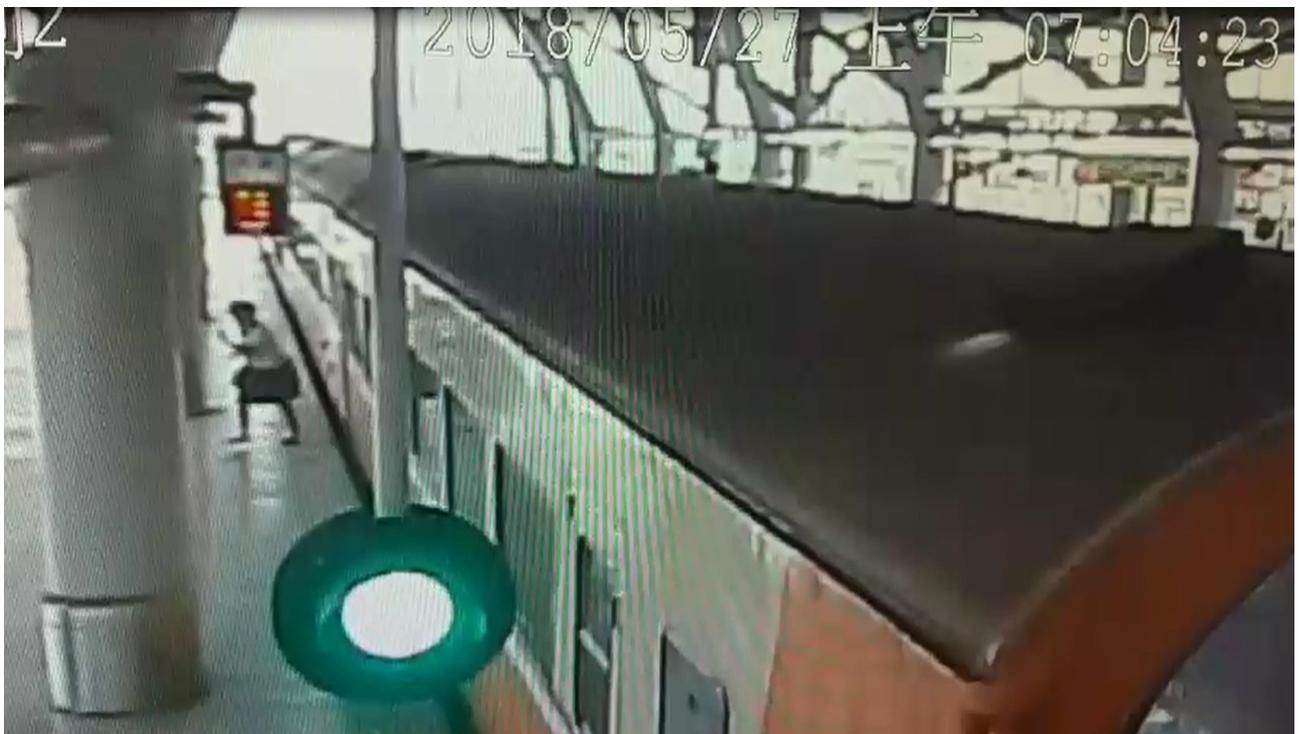
說明：07:04:23（監視器時間誤差3分鐘，以下同）車門已關閉，並已顯示出發號訊，女子擅自開啟車門跳下車。

十、原因分析：該女子於列車啟動後，擅自開啟車門強行上車。

十一、檢討改進事項：加強宣導旅客搭車安全宣導。

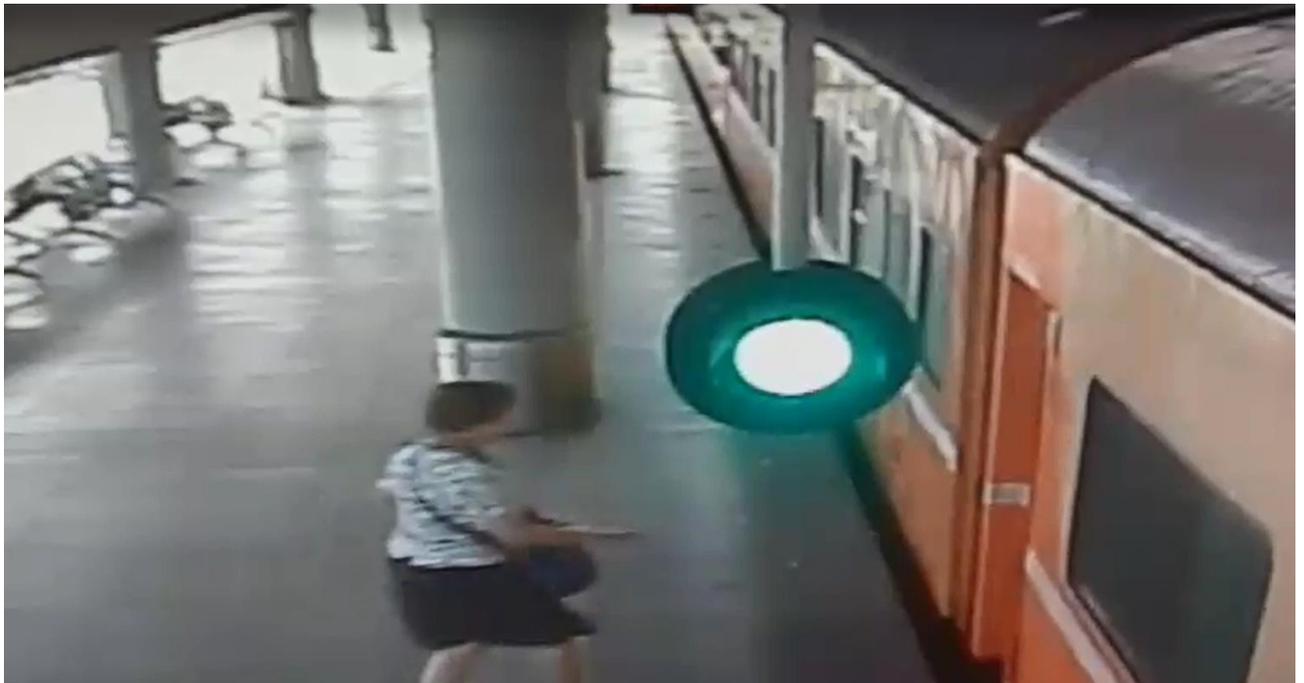
說明：07:04:30（監視器時間）列車緩緩啟動，女子取回遺忘在月台之物品，再度衝向列車。

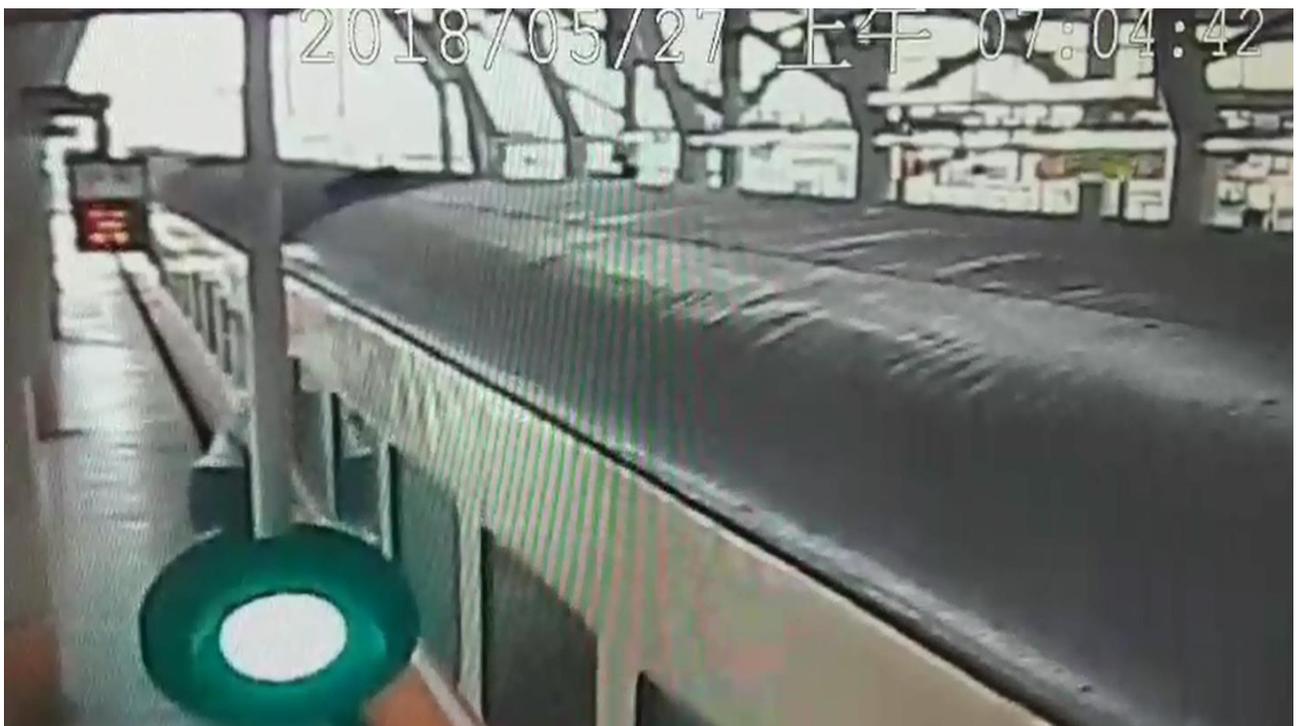
說明：07:04:42（監視器時間）列車行走約10公尺，女子擅自開啟第3車車門欲強行上車。

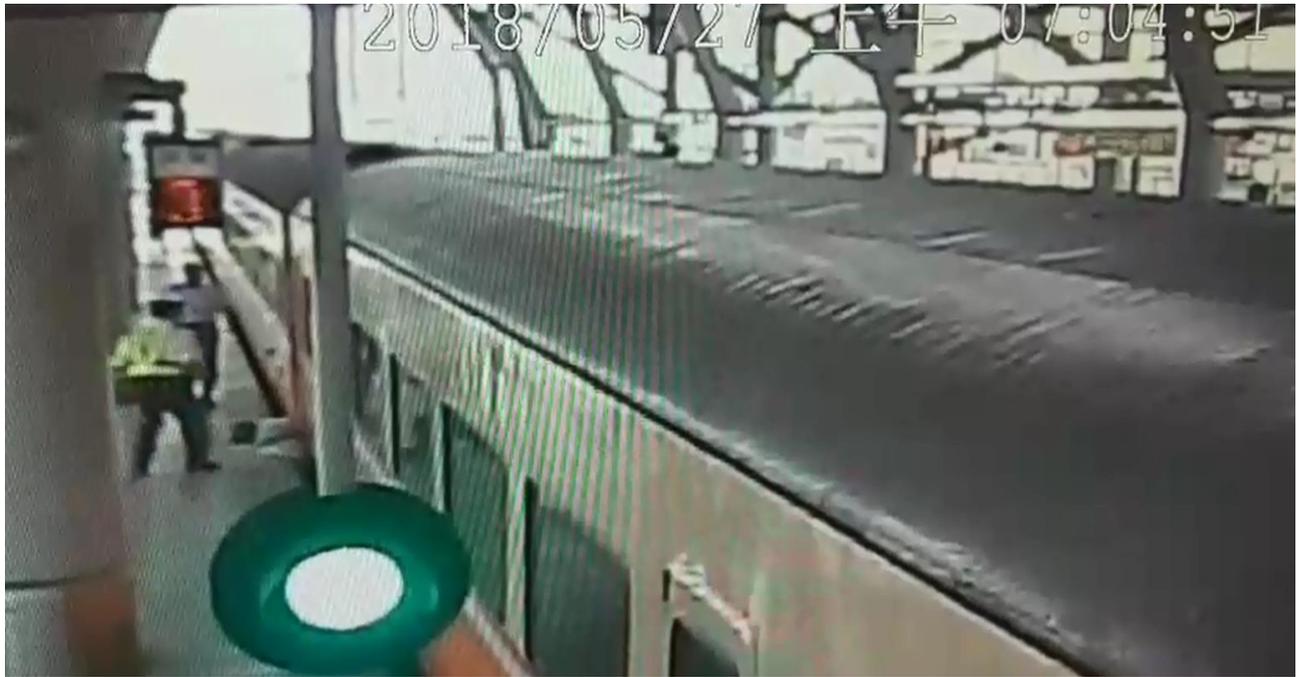
說明：07:04:51（監視器時間）女子掉落第3車車廂與月台間縫隙。

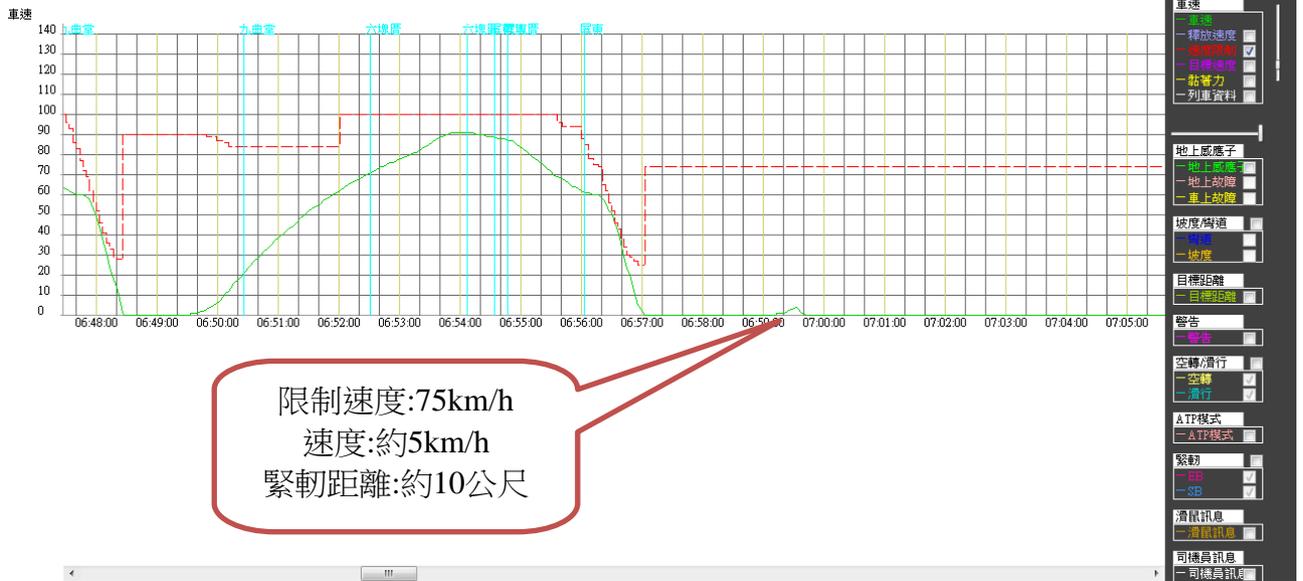
(三) 其他(第1214次車速表)

台灣鐵路管理局 列車自動防護系統 車速表
 司機員代號 959325(0)
 日期(yyy/MM/dd) 2018/05/27 開始時間 2018/05/27 05:22:32
 工作班 0000T58A 結束時間 2018/05/27 10:47:28
 車次 000701
 動力車號碼 R0131

- (一) 列車運行計畫及運轉情形：是日第701次車為柴電機車牽引客甲 B 莒光號編組10車390頓，由新左營站始發開往台東站。
- (二) 車速與速限：發生事故路段速限75km/hr，事發時車速5km/hr，司機員於開車起步回顧後部確認列車狀態，發現列車後部有異狀，同時亦聽到值班站長由行車調度無線電話呼叫停車，立即緊急煞車，操作合乎標準作業程序。
- (三) 關係者之職務、資歷、操作情形及訪談紀要：第701次車司機員（台東機務分段，駕駛資歷4年5個月），當日乘務範圍為新左營~台東。
- (四) 民眾或旅客行為說明：經調閱屏東站月台監視器影像紀錄
