## 交通部臺灣鐵路管理局行車事故報告書

一、發生時間：107年2月21日（星期三）07時28分

三、發生地點：臺北站第8股道

四、事故種類：死傷事故

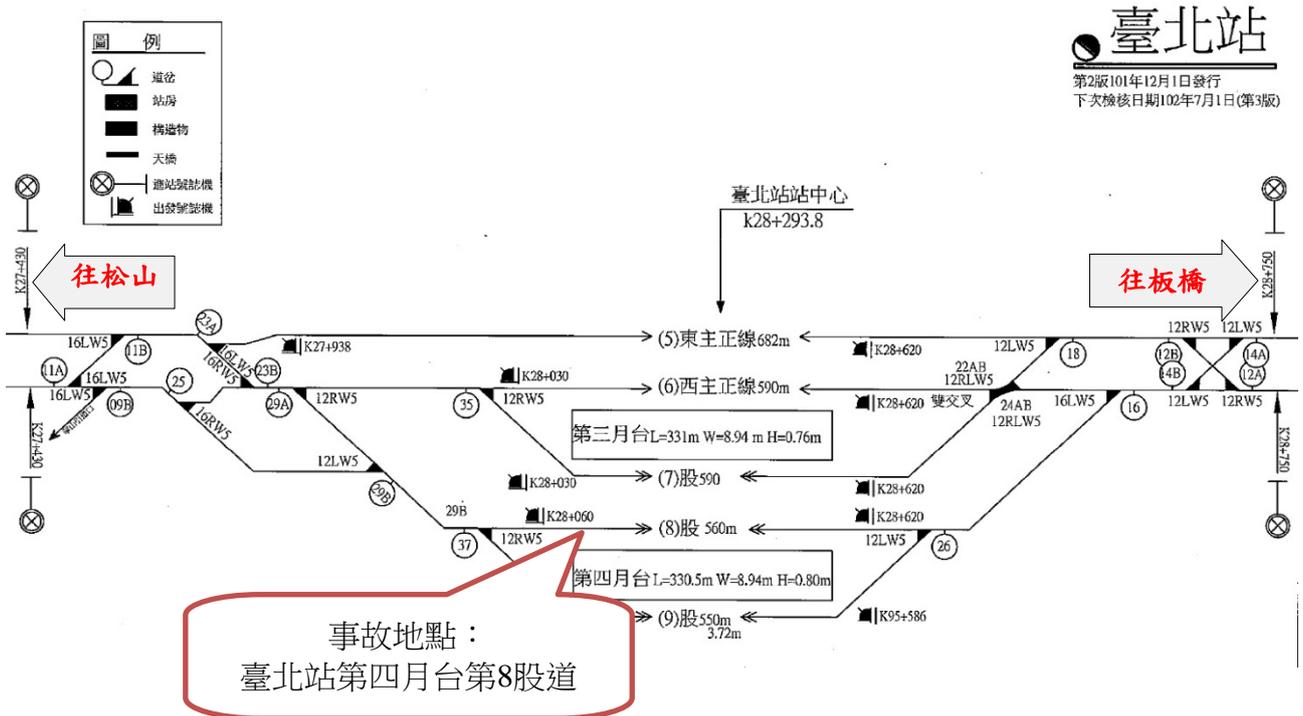
(二) 路線軌道配置圖

（一）路線坡度：0.1‰下坡段。

（二）曲線半徑：直線路段。

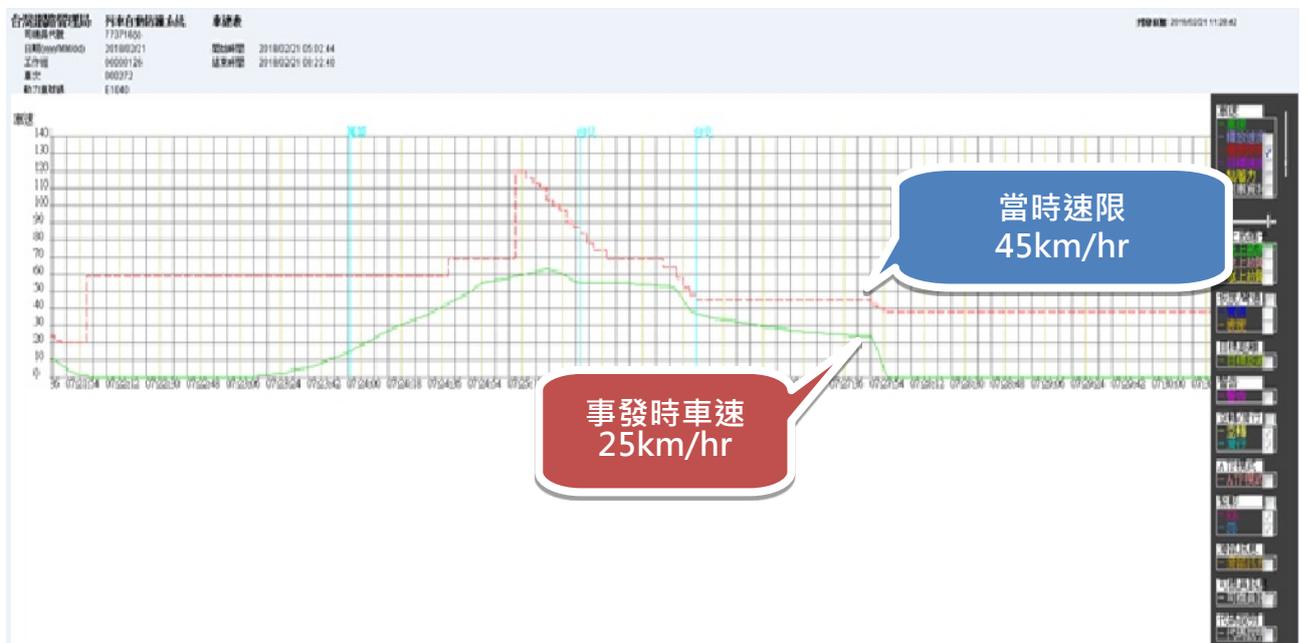
- (一) 列車運行計畫及運轉情形：是日第272次車為推拉式編組自強號12車425噸，由竹南站始發開往花蓮站。
- (二) 車速與速限：發生事故路段速限45km/hr，事發時車速25km/hr，司機員發現有一名旅客於第四月台 B 側車序牌第11車位置突然暈倒，頭部在月台外侵入車輛界限，立即緊急煞車，操作合乎標準作業程序。
- (三) 關係者之職務、資歷、操作情形及訪談紀要：第272次車司機員，操作情形及訪談內容詳如事故摘要。
- (四) 民眾或旅客行為說明：旅客於第四月台 B 側車序牌第11車位置突然暈倒，頭部在月台外侵入車輛界限。

(三) 其他(第272次車速表)：於停車中突遇狀況，緊急緊軔停車。
