交通部臺灣鐵路管理局行車事故報告書

一、發生時間：107年6月7日（星期四）17時33分

三、發生地點：彰化站內一股道(k215+400處)

四、事故種類：死傷事故（旅客受傷）

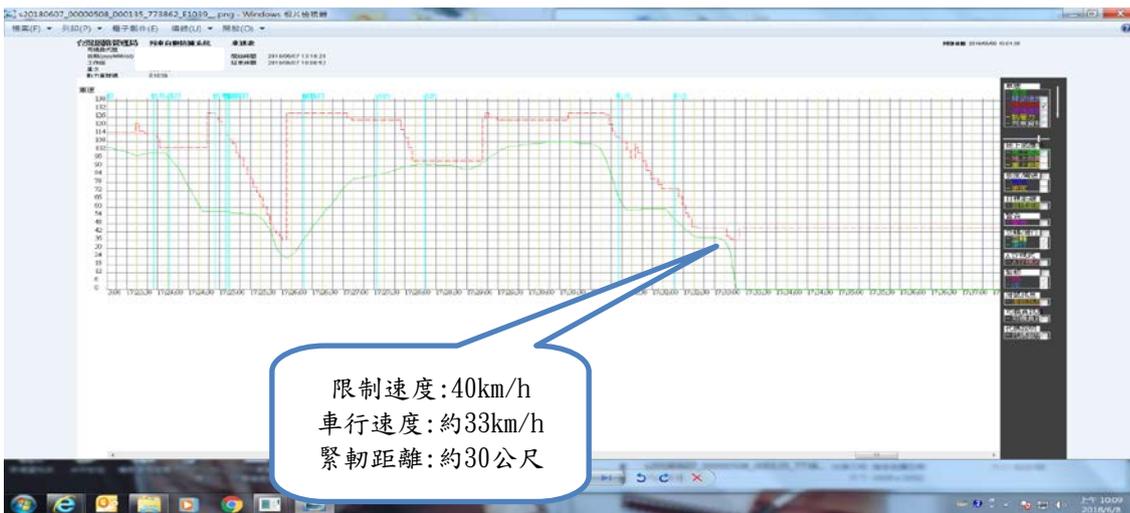
(三) 第135次車速表：

(二) 車速與速限：發生事故路段速限40km/hr，事發時車速33km/hr，司機員發現有一男子自月台跳下軌道，立即緊急緊軔停車，操作合乎標準作業程序。

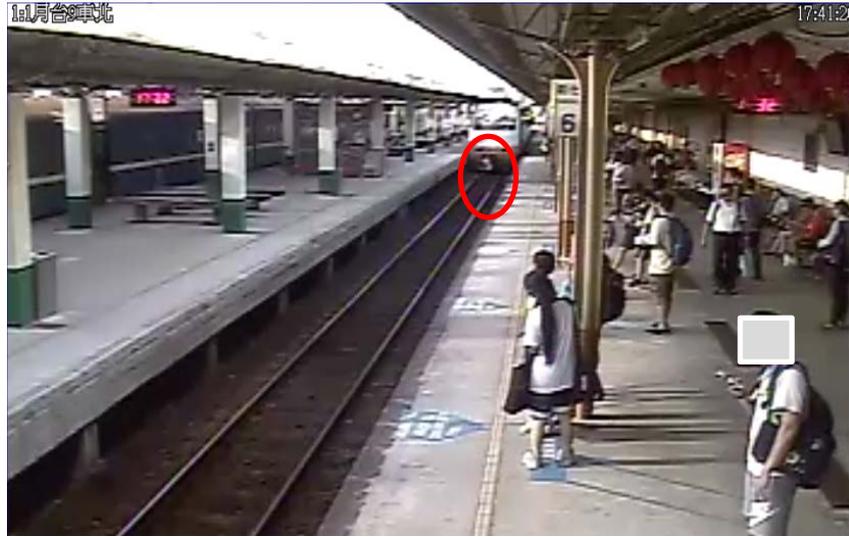
(五)當事人跳落月台之監視器擷取畫面：

十、原因分析：一男性民眾於第一月台車序牌8~9車間位置跳下軌道被撞受傷。

傷者於列車
進站時自車
序牌 8~9 車
間一躍而下
月台

十一、檢討改進事項：經由本局各站、車跑馬燈、列車 LCD 與編列預算於網路及電視託播宣導短片等，積極宣導民眾鐵路交通安全與愛惜生命。
