交通部臺灣鐵路管理局 行車事故報告書

- 一、發生時間：104 年 06 月 26 日（星期五）18 時 27 分
- 二、天候：暗
- 三、發生地點：南靖~嘉義站間(鴿溪路三甲平交道)
- 四、事故種類：平交道事故
- 五、事故摘要：第 3184 次車南靖站晚 3 分(18:23)開車，行駛西正線至南靖~嘉義站間鴿溪路三甲平交道前，司機員發現平交道柵欄已經放下，1 輛轎車停在平交道，前端侵入柵欄內車輛界限，立即鳴笛並緊急煞車但已不及，該轎車前端被擦撞受損，本局電聯車左前端鈑凹陷，幸無人傷亡，路警到達採證後，本次車於 19:10 放行續駛，嘉義站計晚 52 分(19:21)到達，現場由吊車將障礙車輛吊離後於 19:39 恢復西正線通車，案由嘉義路警所處理。
- 六、處置過程：

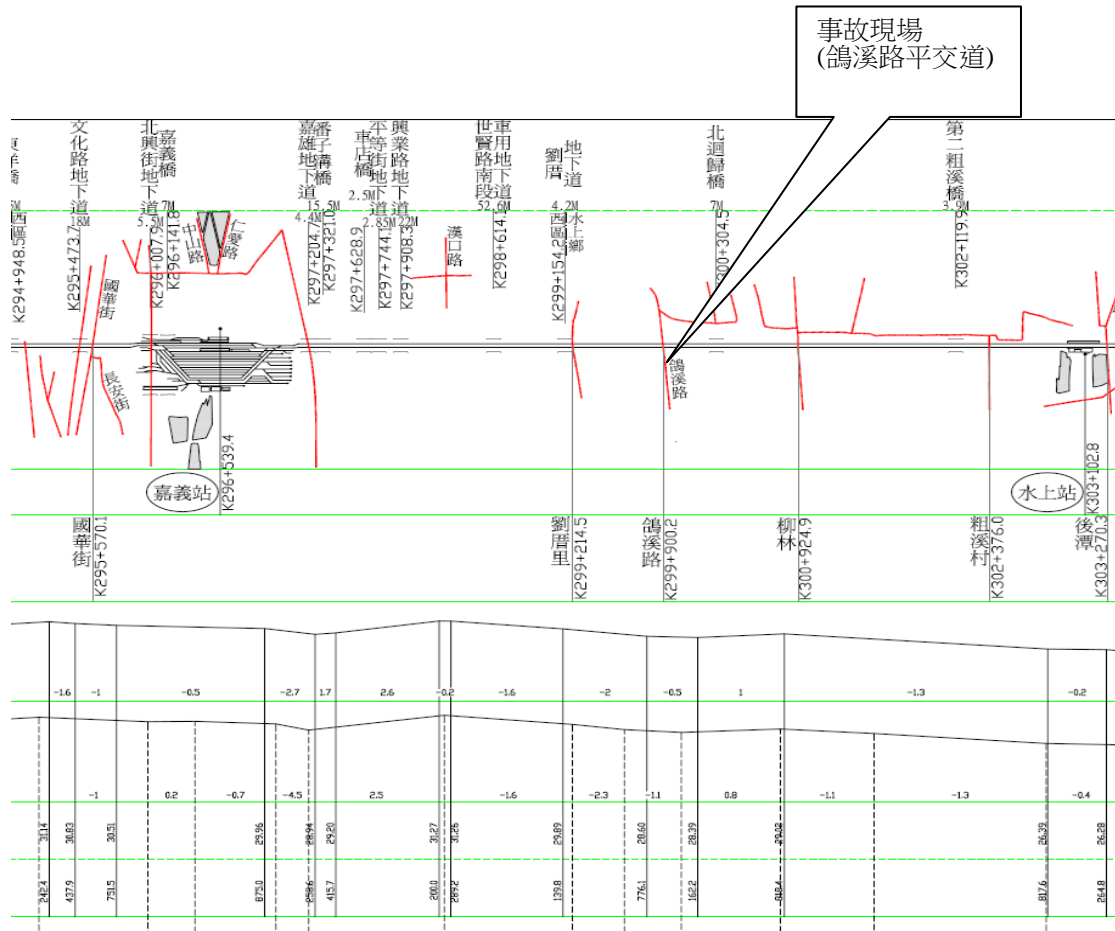
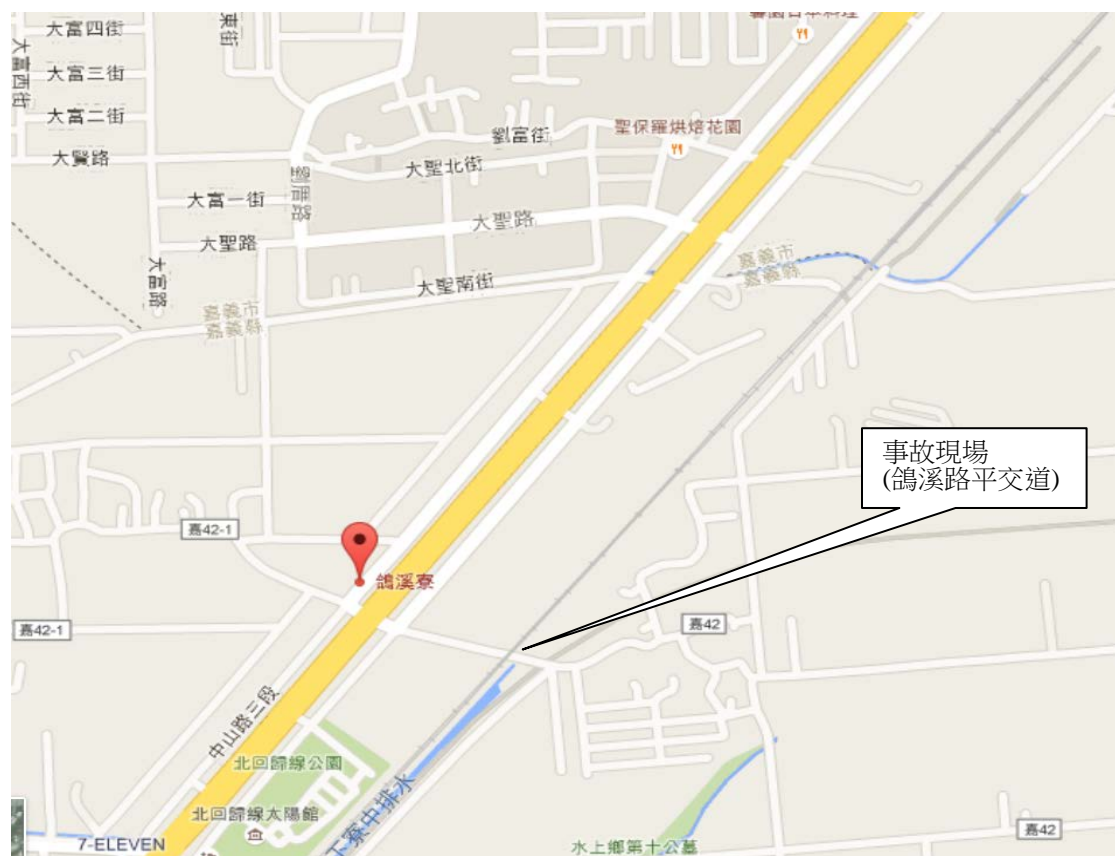
- 七、事故影響情形：
 - (一) 人員傷亡情形：無。
 - (二) 設備受損情形：電聯車左前端鈑凹陷，損失額總計 96 萬 3647 元已經向肇事者求償。
 - (三) 運轉影響情形：146/8 分、522/24 分、148/14 分、3188/32 分、3192/22 分、3194/10 分、553/2 分、3217/25 分、3213/24 分、6901/20 分、175/12 分，計 11 列/193 分，旅客約 3460 人。
- 八、原因分析：公路駕駛違規搶越平交道不成，將轎車停在平交道內被列車撞擊。
- 九、檢討改進事項：加強媒體對民眾宣導遵守道路交通安全之教育。
- 十、事故地點路線軌道配置圖：
 - 路線型態：鐵路與公路平面交叉
 - 路段防護設施設置情形：平交道警報裝置作用正常。
 - 路段周邊環境：公路係嘉義 42 號鄉道。
 - 監視系統：有

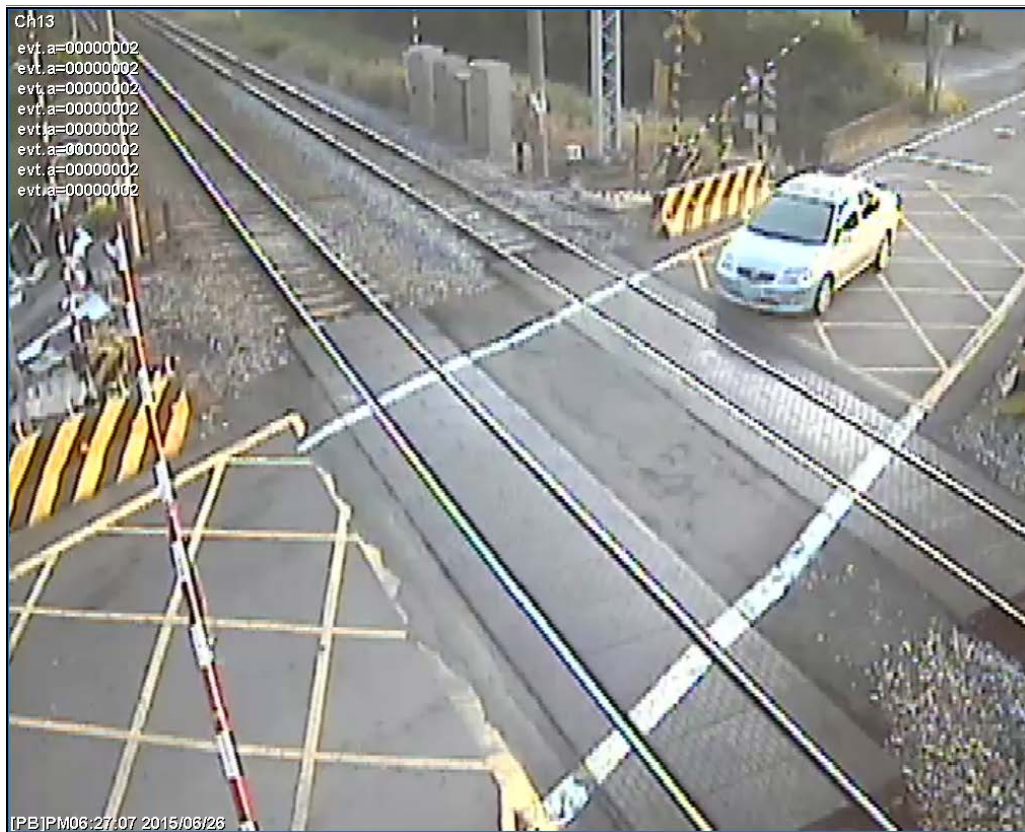
圖 1. 轎車由西向東通過平交道前遮斷桿已開始放下

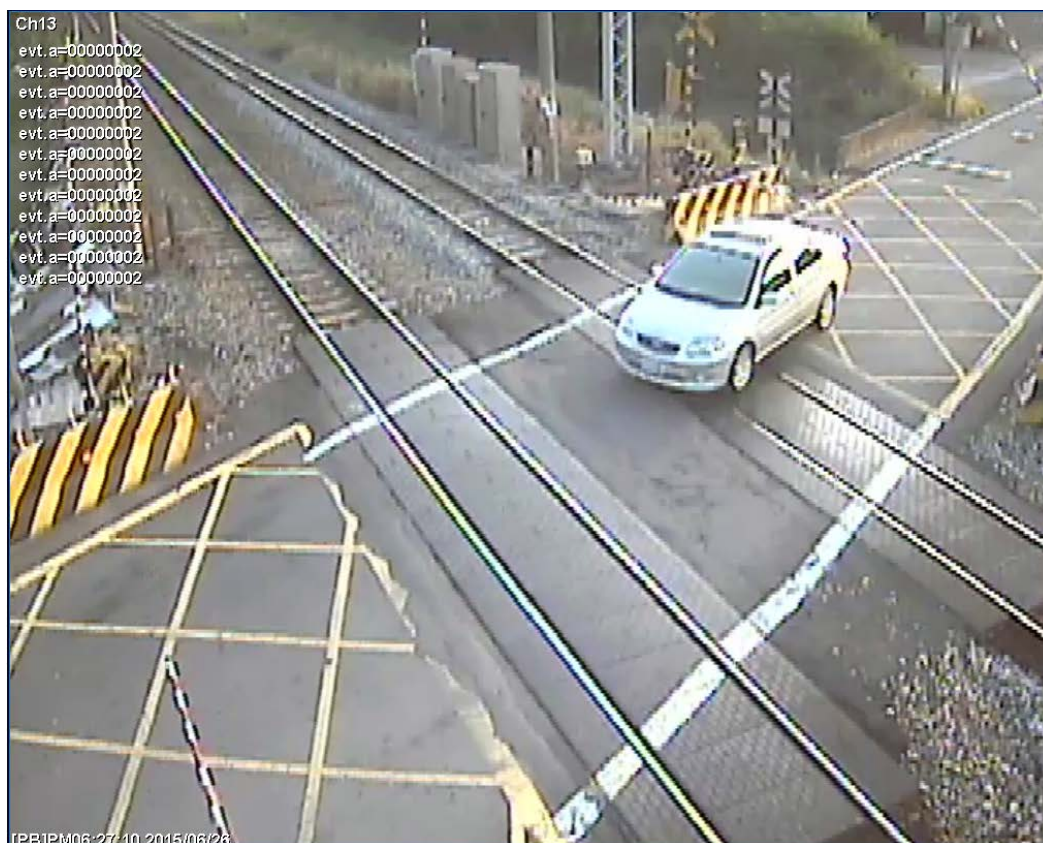
圖 2. 該轎車意圖搶越平交道

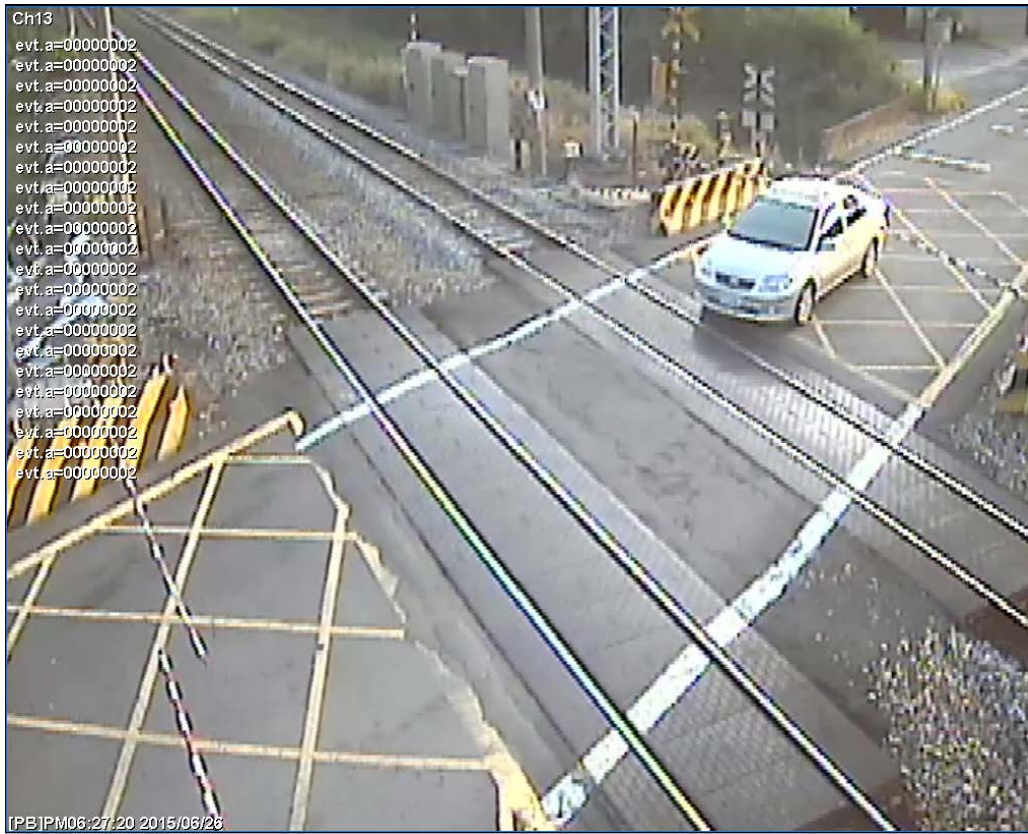
圖 3. 該轎車意圖搶越不成欲退回時被入口端遮斷桿擋住

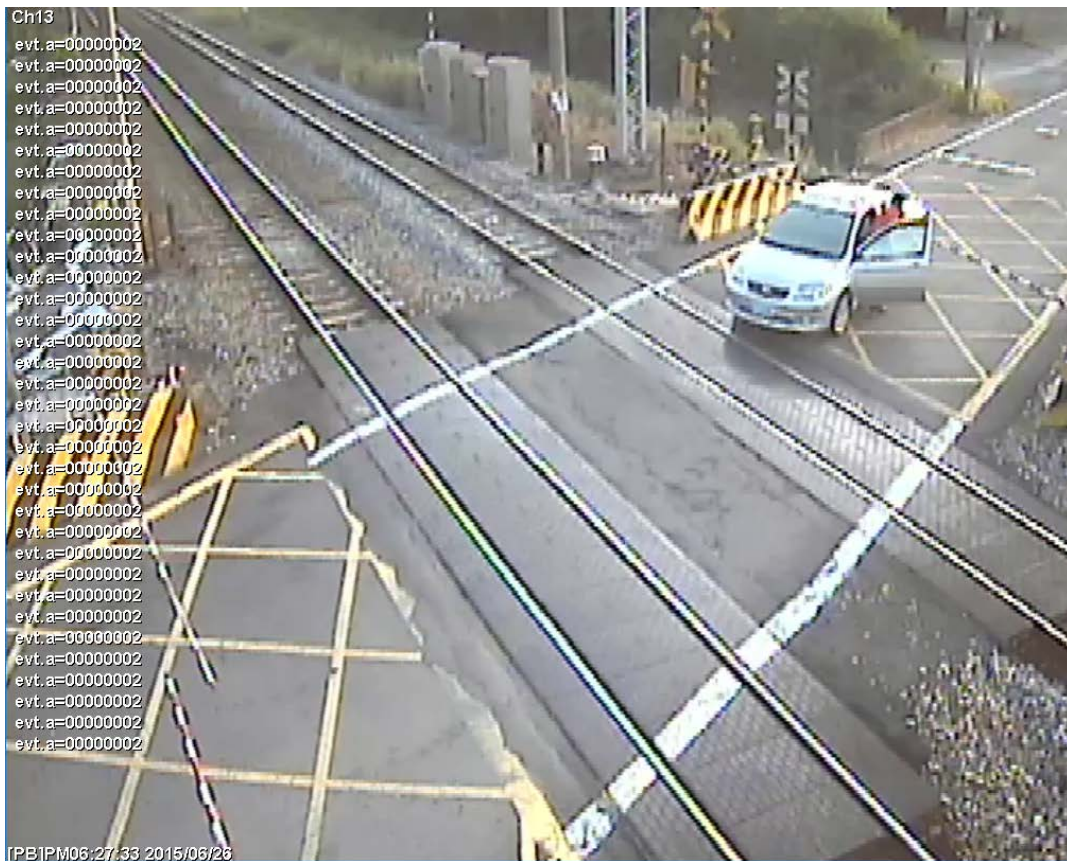
圖 4. 轎車駕駛下車

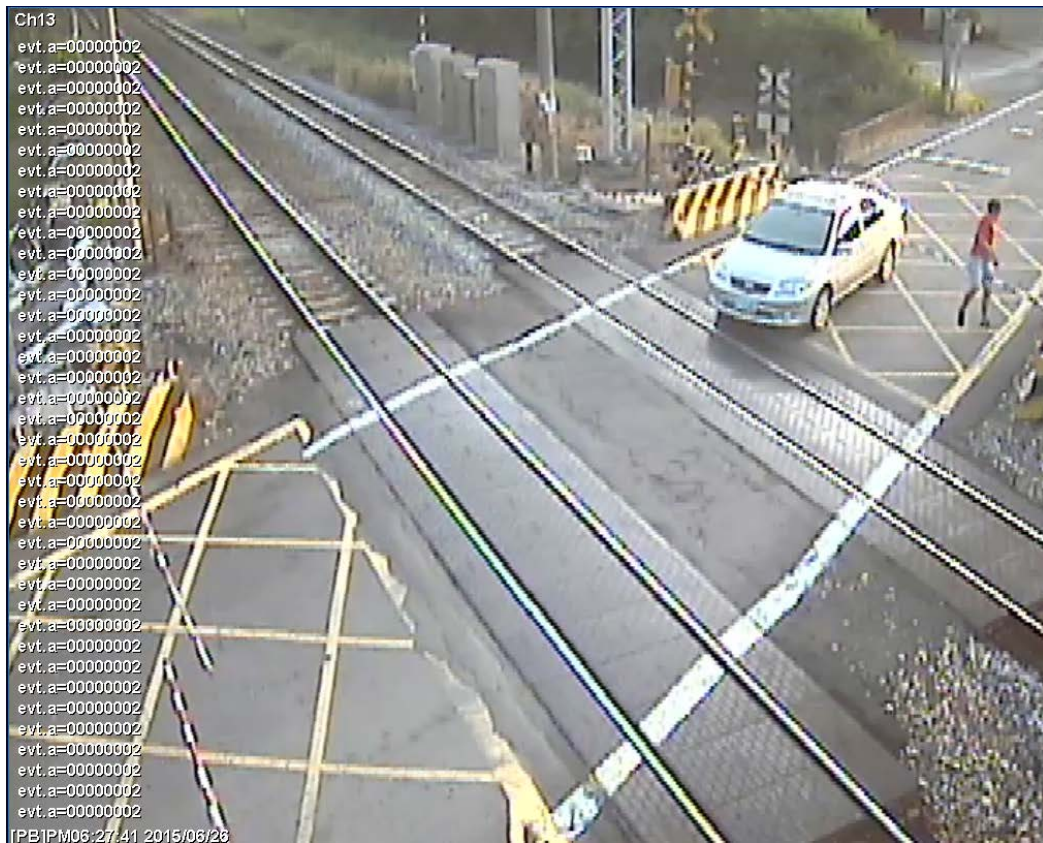
圖 5. 轎車駕駛意圖拉起遮斷桿

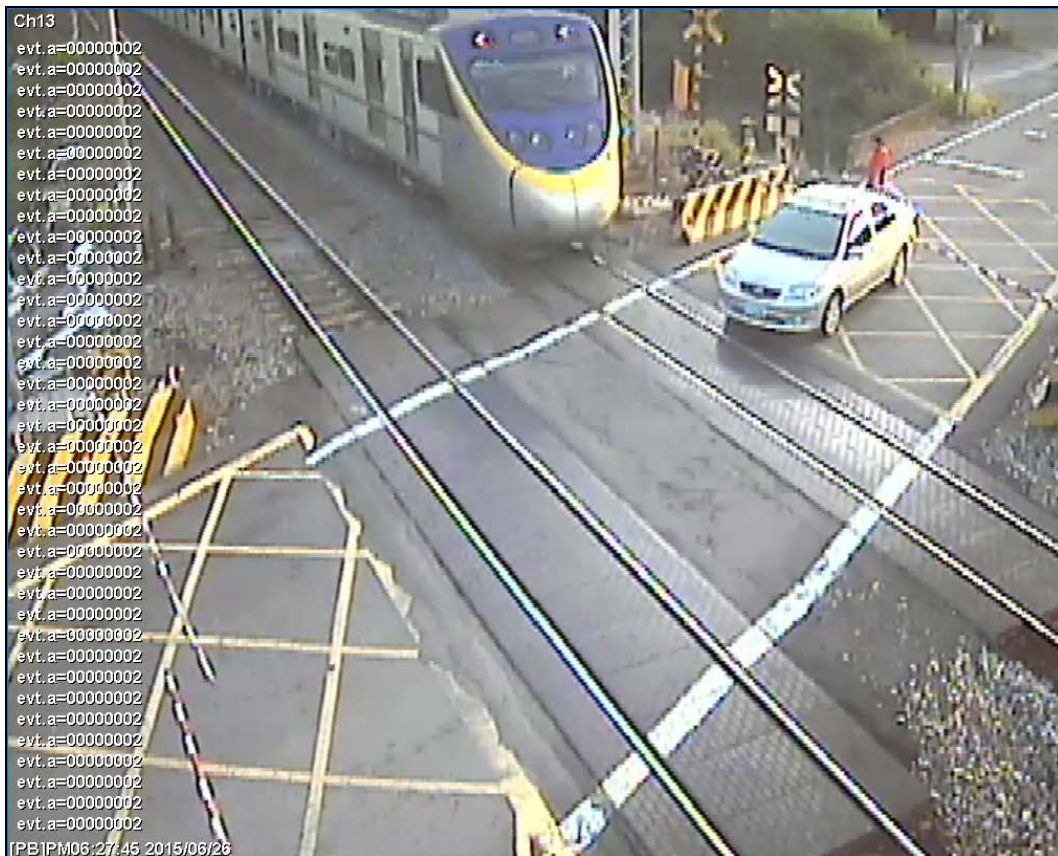
圖 6. 第 3184 次車已經到達

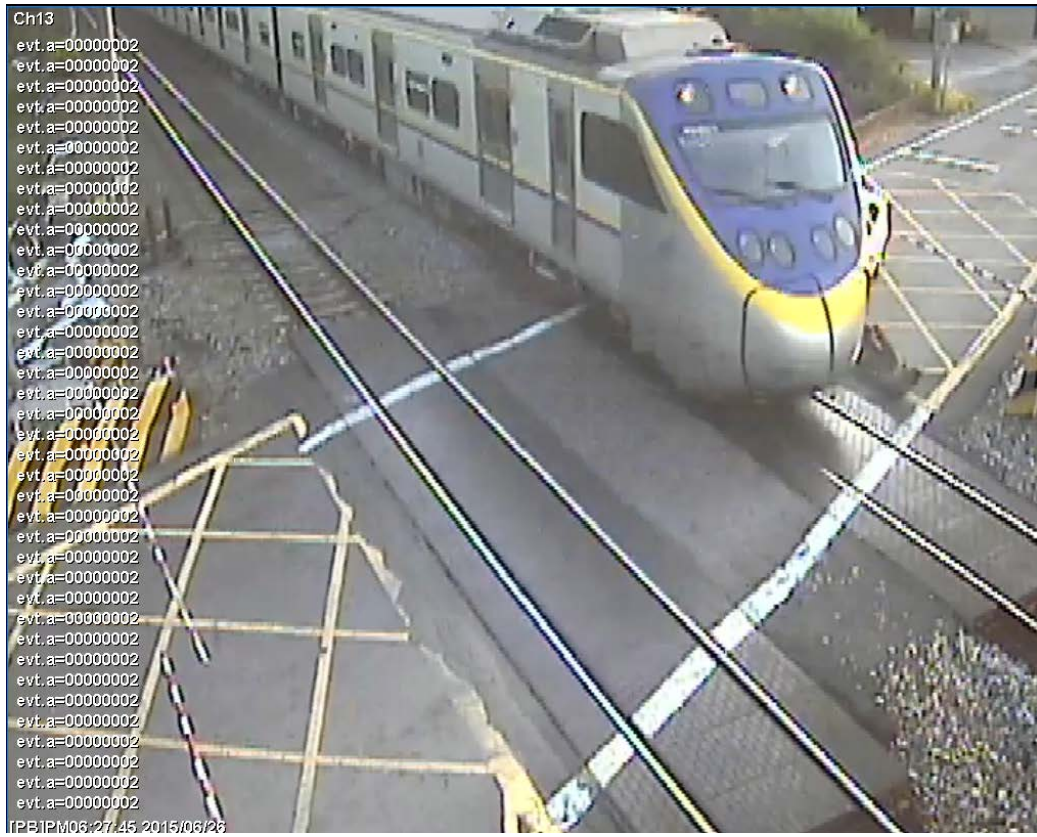
圖 6. 第 3184 次車緊急剎車不及
