交通部臺灣鐵路管理局行車事故報告書

三、發生地點：烏日站（里程：K200+400）

四、事故種類：死傷事故

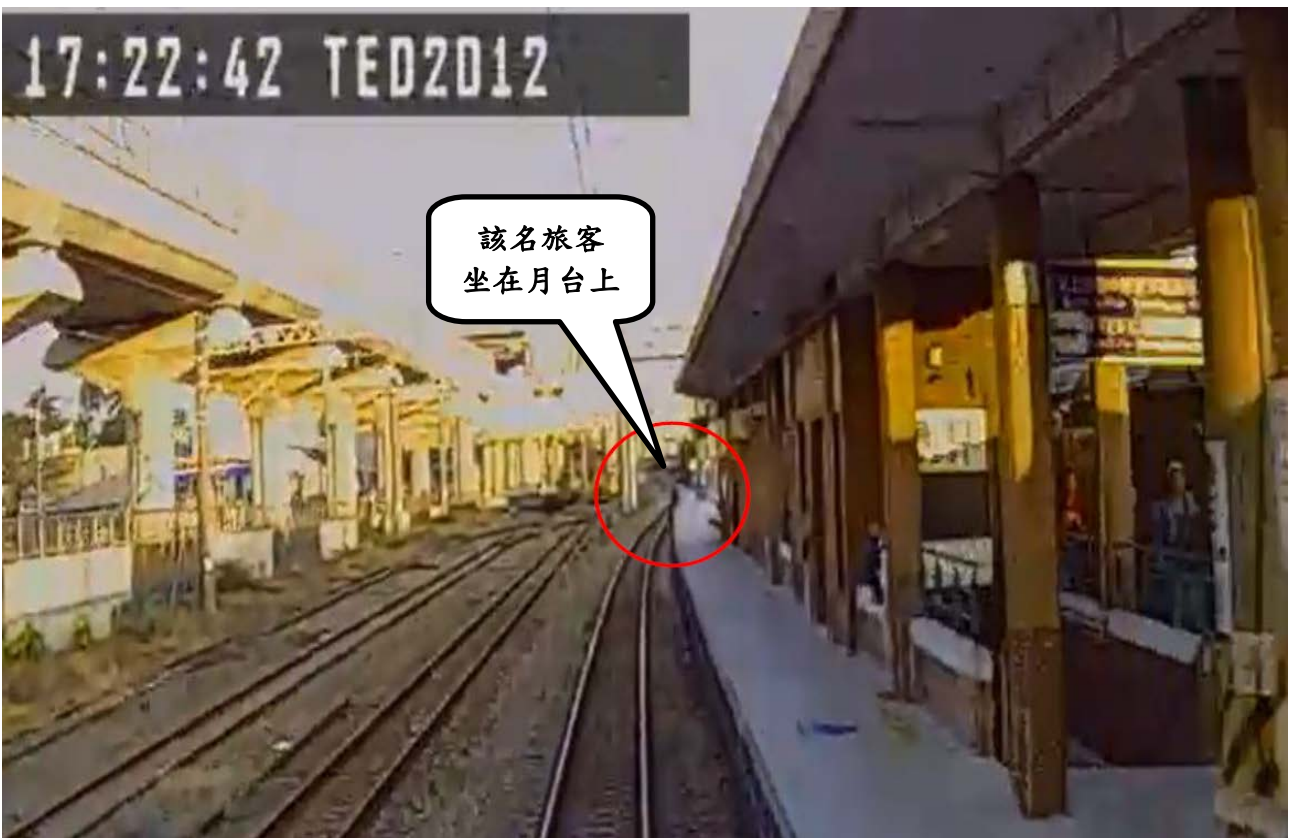
(三) 事故現場及車頭攝像機照片(1)

第136次車發生事故路段速限130km/hr，事發時車速125km/hr，司機員於事發地點發現有一名旅客從月台跳下趴在西正線東軌上，立即鳴笛示警並緊急煞車，操作合乎標準作業程序。
