交通部臺灣鐵路管理局 行車事故報告書

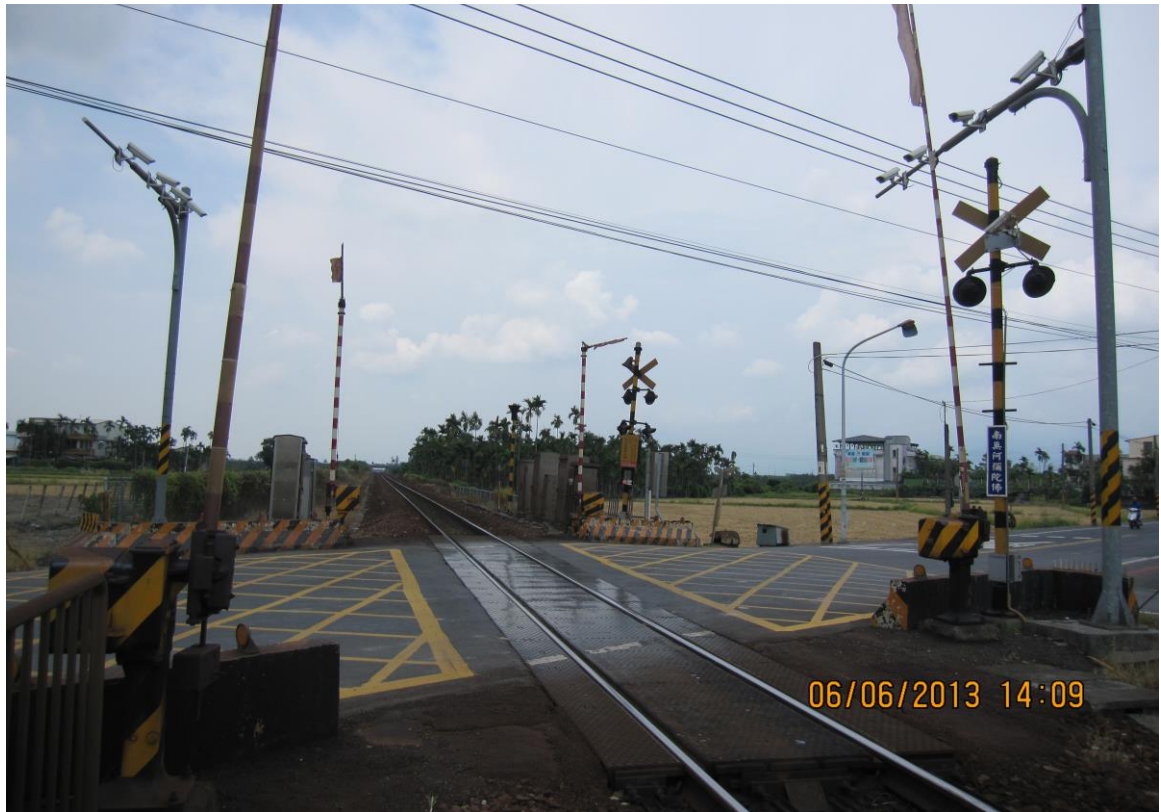
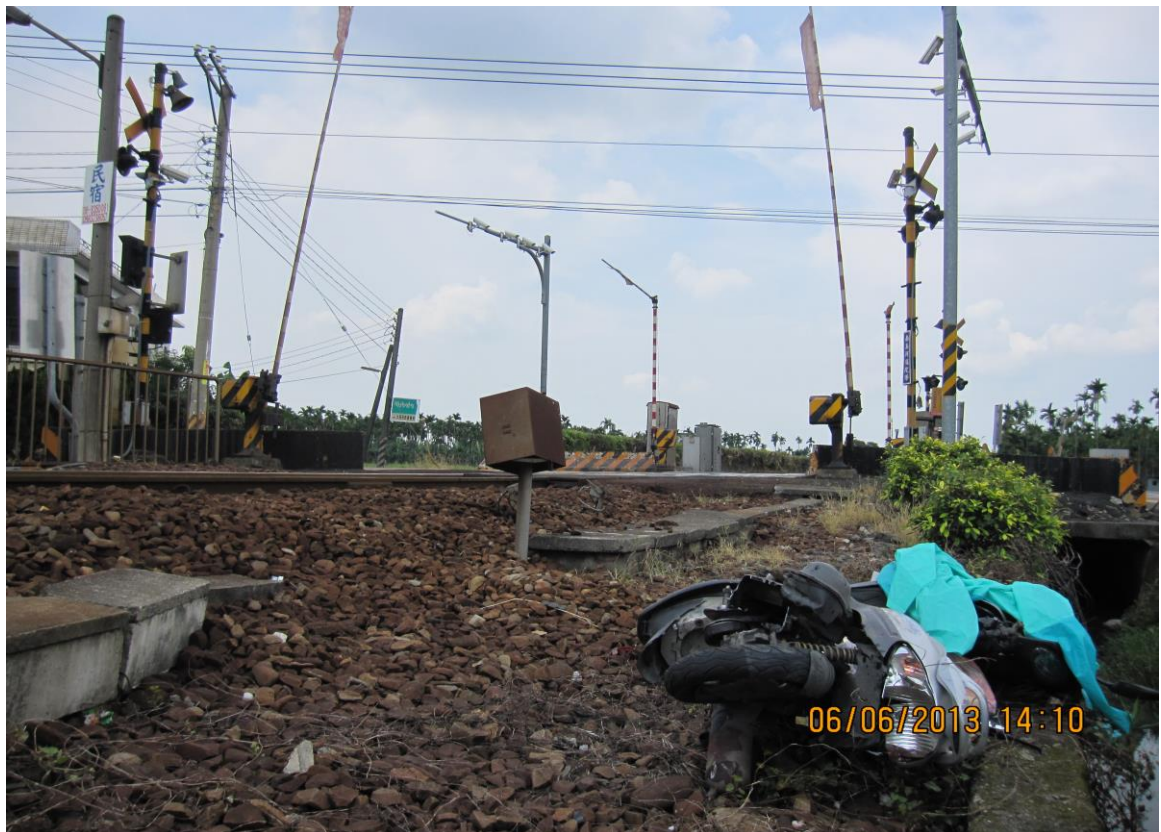
崁頂（招呼）站北端田寮路平交道(由南向北方向)
