交通部臺灣鐵路管理局 行車事故報告書

附件一：事故地點路線軌道配置圖

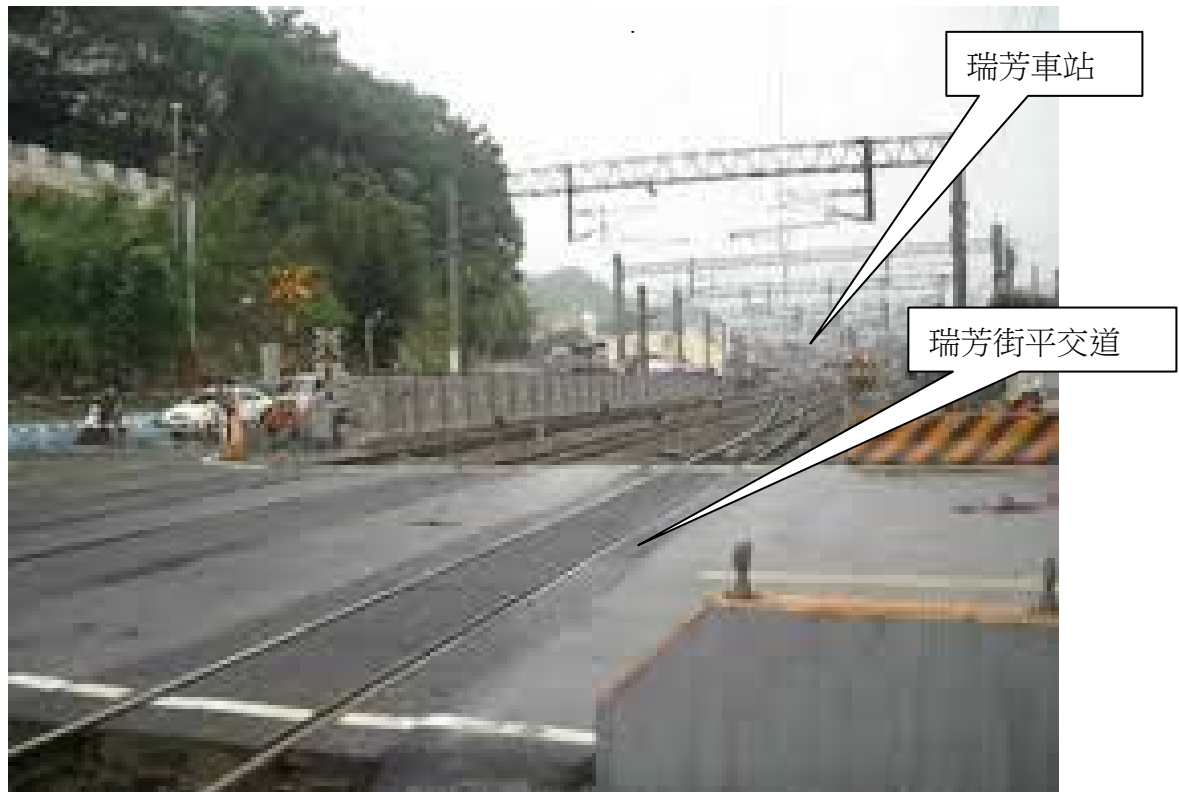
- 一、發生時間：104 年 02 月 23 日（星期一）16 時 04 分
- 二、天候：雨
- 三、發生地點：瑞芳~四腳亭間瑞芳街三甲平交道
- 四、事故種類：平交道事故
- 五、事故摘要：16:04 許，瑞芳號誌分駐所值班人員於平交道監視設備畫面發現一輛大客車由海側駛入四腳亭~瑞芳間「瑞芳街」三甲平交道後停住，且車上人員陸續下車，隨即現場有人按下平交道緊急按鈕，立即通報瑞芳站，值班站長即轉報行控室調度員，將瑞芳站上、下行號誌均取消，並通知路警及派站員趕至現場查看，為基隆客運大客車在平交道上故障熄火，東、西正線及深澳支線均受影響，於 16:11 協同現場民眾合力將該車推離平交道，案由瑞芳路警所處理。
- 六、處置過程：

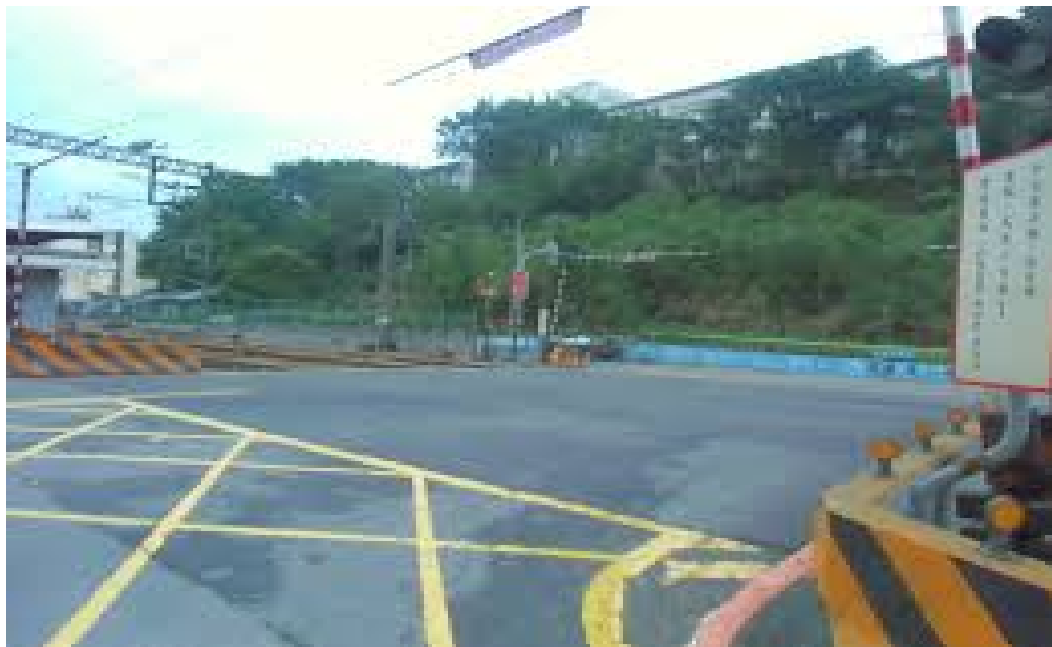
附件二：事故現場照片：瑞芳街平交道

- 七、事故影響情形
 - (一) 人員傷亡情形：無。
 - (二) 設備受損情形：無。
 - (三) 運轉影響情形：236/6 分、223/7 分、4183/7 分、4732/9 分、4727/3 分，計 5 列次/32 分，。
- 八、原因分析：公路汽車停滯平交道。
- 九、檢討改進事項：加強平交盜道安全宣導。
- 十、事故地點路線軌道配置圖：如附件一。
- 十一、事故現場照片：如附件二。
