交通部臺灣鐵路管理局 行車事故報告書

三、發生地點：桃園~鶯歌站間（K55+042）鳳鳴里三甲平交道

四、事故種類：平交道事故

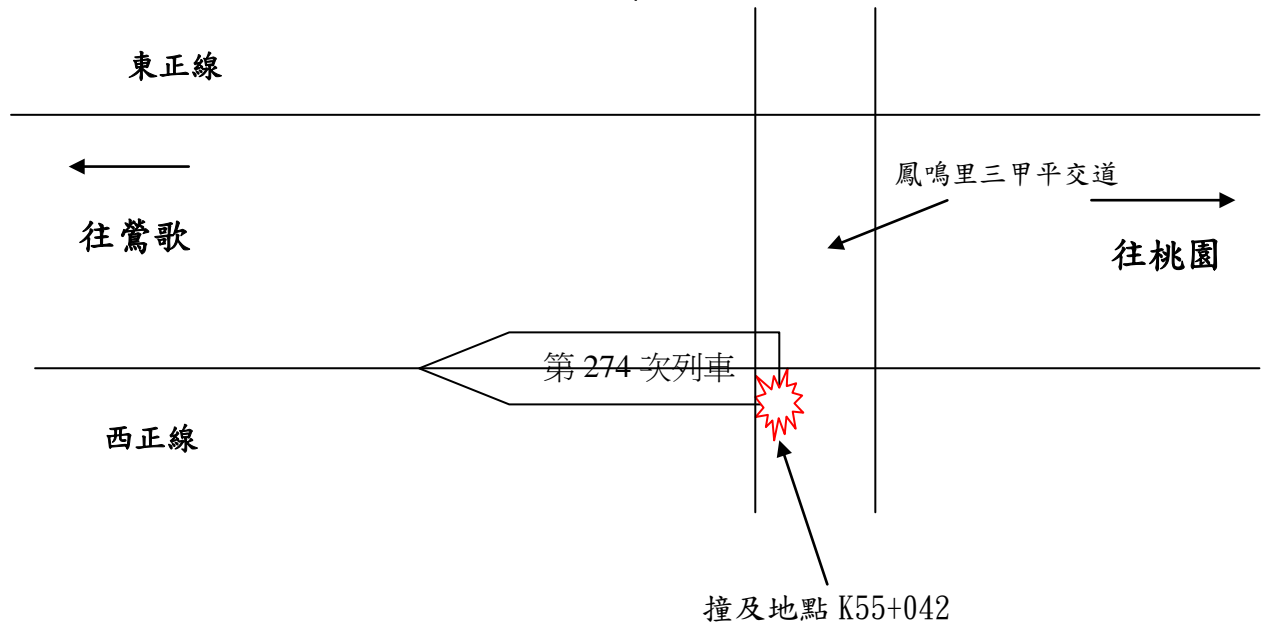
附件:事故地點路線軌道配置圖

十、事故地點路線軌道配置圖：如附件。
