交通部臺灣鐵路管理局 行車事故報告書

三、發生地點：百福通勤簡易站。

四、事故種類：人員受傷事故。

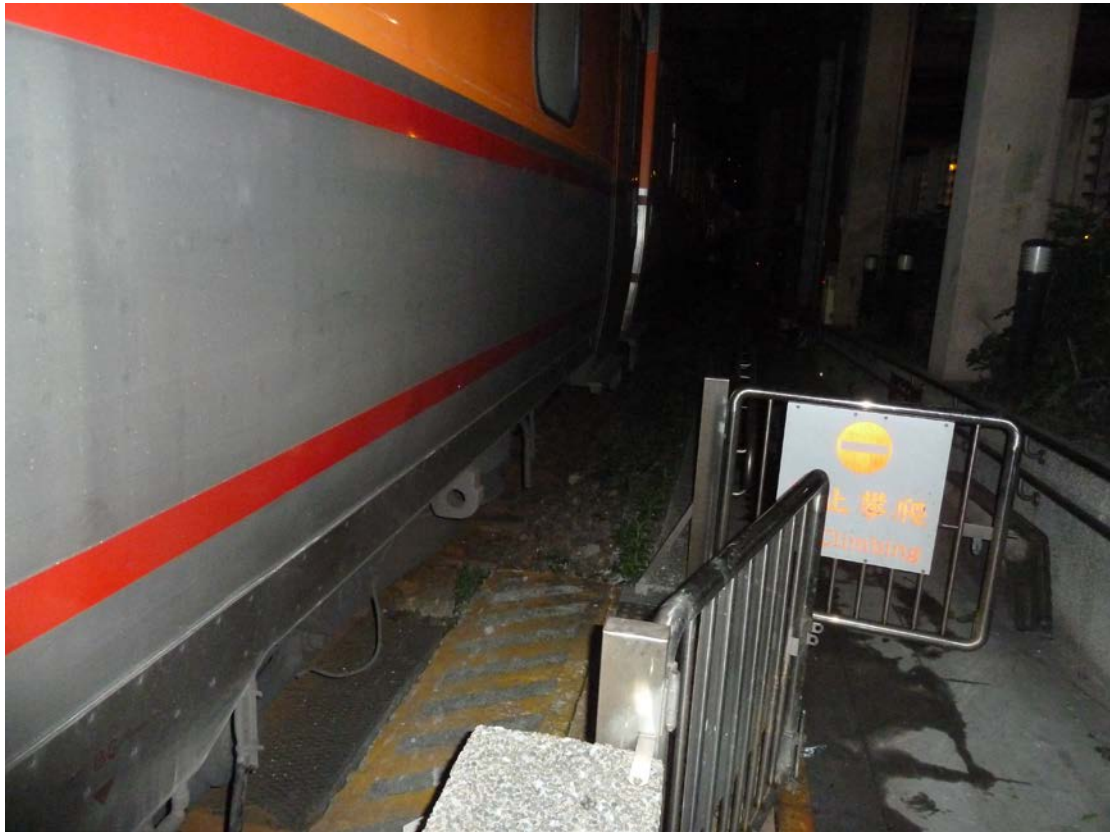
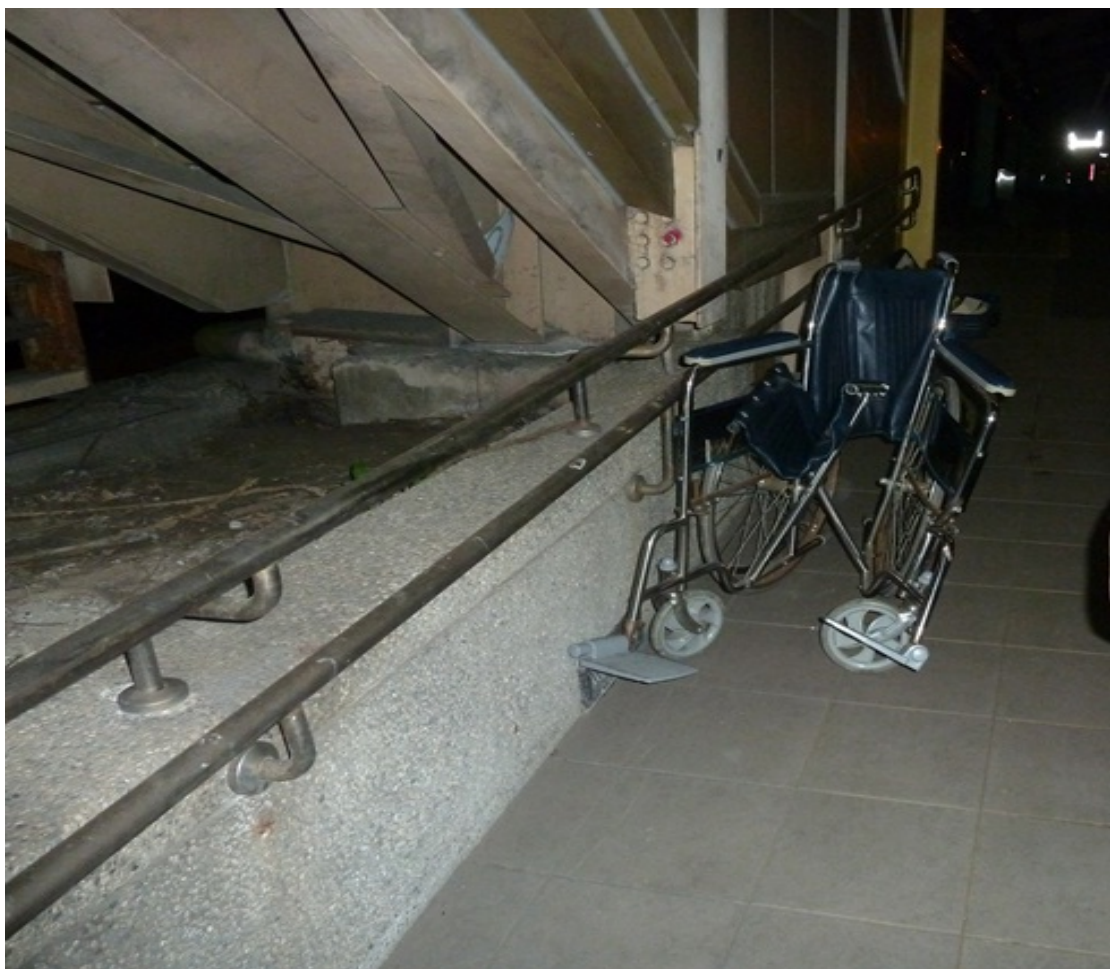
附件 2

五、事故摘要：第 1276 次車 1 位輪椅旅客由其女兒陪同在百福站（第 2 月台）下車，因該站月台電梯故障，致輪椅旅客無法由第 2 月台愛心電梯銜接第 1 月台電梯出站，站務員開啟第 2 月台南端便道閘門並引導輪椅跨越西正線，於開啟第 1 月台便道閘門時，適時上行第 284 次車正擬通過百福站，司機員發現輪椅侵入路線淨空，立即鳴笛並緊急煞車但已不及，坐輪椅旅客被擦撞受傷，本局相關人員即召救護車將傷者送醫救治，並通報相關單位，案由七堵路警所處理。

九、檢討改進事項：百福站站務員應先向七堵站行車室聯絡確認安全無虞後才能跨越路線，本局將加強相關人員訓練。
