交通部臺灣鐵路管理局行車事故報告書

一、發生時間：107年1月1日（星期一）23時20分

三、發生地點：苗栗~銅鑼站間(K150+700)

四、事故種類：死傷事故

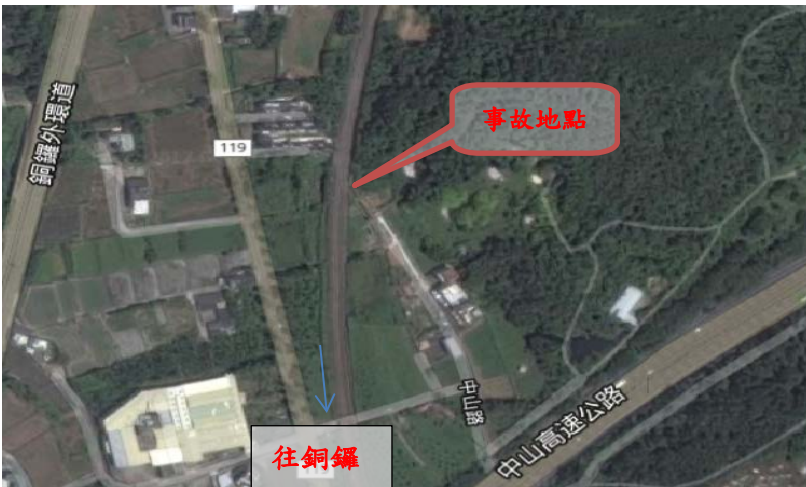
(二) 路線軌道配置圖

十、原因分析：一男子從東側闖入東正線背向站立路線上。

- (一)經由本局各站、車跑馬燈、列車螢幕及各種標語旗幟與編列預算於網路及電視託播宣導短片等，積極宣導請民眾遵守規則不得闖越或行走路線。
- (二)事故地點兩側均有施作圍籬，該男子疑似從附近號誌人員維修通道門進入路線，本局已於事故後加鎖補強。
