交通部臺灣鐵路管理局行車事故報告書

一、發生時間：107年3月5日（星期一）15時43分

三、發生地點：新竹站第1股道

四、事故種類：死傷事故（旅客受傷）

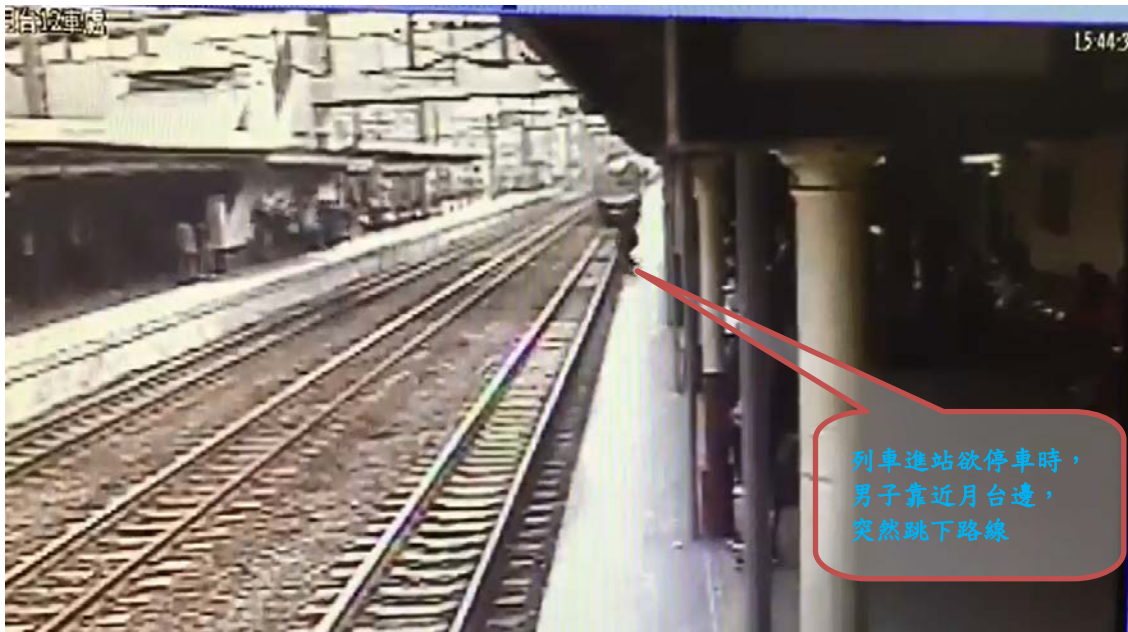
- (一) 列車運行計畫及運轉情形：是日第1214次車為700型區間車8車350頓，由苗栗站始發開往基隆站。
- (二) 車速與速限：發生事故路段速限60km/hr，事發時車速40km/hr，司機員發現有一男子突然由月台跳下路線，立即鳴笛並緊急煞車，操作合乎標準作業程序。
- (三) 關係者之職務、資歷、操作情形及訪談紀要：第1214次車司機員，駕駛資歷3年9個月，當日乘務範圍為苗栗~基隆，操作情形及訪談內容詳如事故摘要。
- (四) 民眾或旅客行為說明：經調閱新竹站進站刷卡紀錄，該男子持悠遊卡刷卡進站；月台監視器影像紀錄該男子於第1月台候車，列車接近時突然跳下路線。

十、原因分析：該男子於列車到達前，突然從月台跳下路線被撞後捲入車下受傷。

十一、檢討改進事項：加強宣導請民眾愛惜生命。
