交通部臺灣鐵路管理局行車事故報告書

一、發生時間：107年3月31日（星期六）10時32分

三、發生地點：高雄站內南端 OS 區間(K4+900)處

四、事故種類：死傷事故

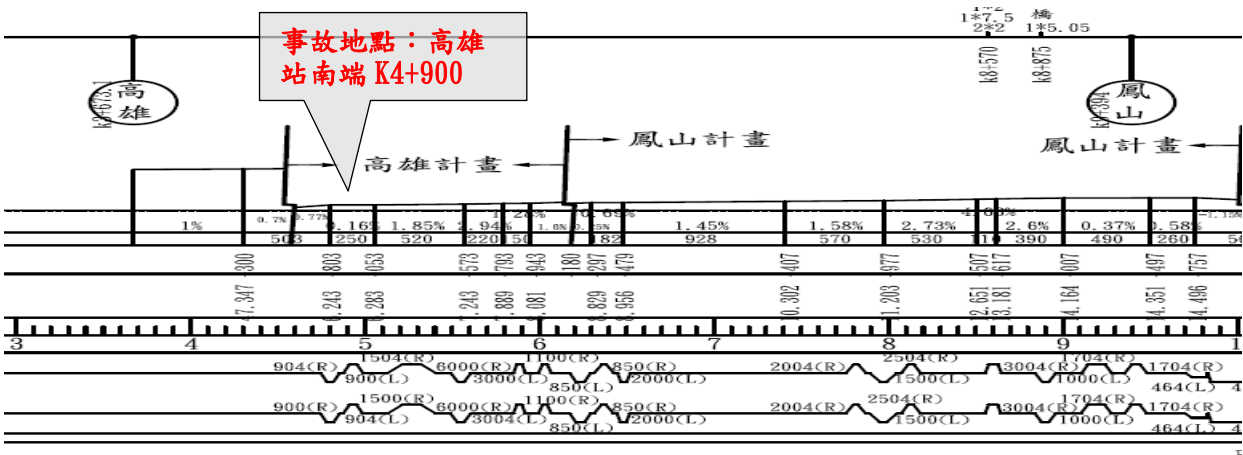
(二) 路線軌道配置圖

五、事故摘要：第304次車鳳山站準點(10:25)開車，行駛西正線於10:32駛至高雄站內南端 OS 區間(K4+900)處前，司機員發現有一位鐵工局承包商之施工人員侵入路線，立即鳴笛並緊急煞車但已不及，該人被撞受傷，立即通報相關單位，救護車於10:37抵達現場將傷者送醫不治死亡，路警10:43到達現場，11:04路警蒐證完成放行，本次車高雄站計晚39分(11:13)進站。
