## 交通部臺灣鐵路管理局行車事故報告書

一、發生時間：107年1月18日（星期）14時32分

三、發生地點：七堵站內

四、事故種類：死傷事故

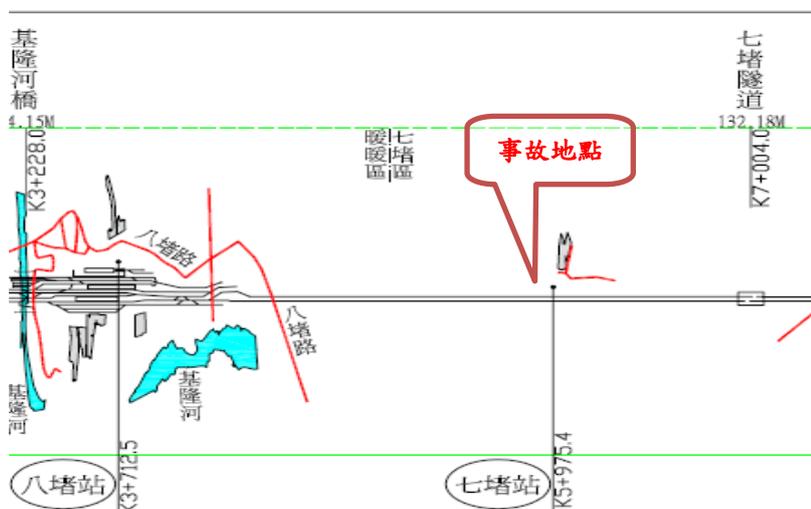
##### (二) 路線軌道配置圖

五、事故摘要：第1203次區間車七堵站擬準點（14:32）進站行駛1股停靠1月台前，司機員發現一女子從月台上(車序牌12與13之間)跳下月台倒臥路線上，立即緊鳴笛並緊急煞車但不及，該女子被捲入車下，即報有關單位封鎖1股，路警於14:37抵達現場，確認傷者臥在3車下，救護車於14:40到達現場，14:50將傷者送基隆長庚醫院，旅客改搭後續第4173、1201次車(較原次車分別晚13、20分)，第1203B次車14:59放行，15:17現場蒐證完畢恢復1股行車。
