交通部臺灣鐵路管理局行車事故報告書

一、發生時間：108年8月02日（星期五）05時39分

三、發生地點：竹中~竹東站

四、事故種類：平交道事故

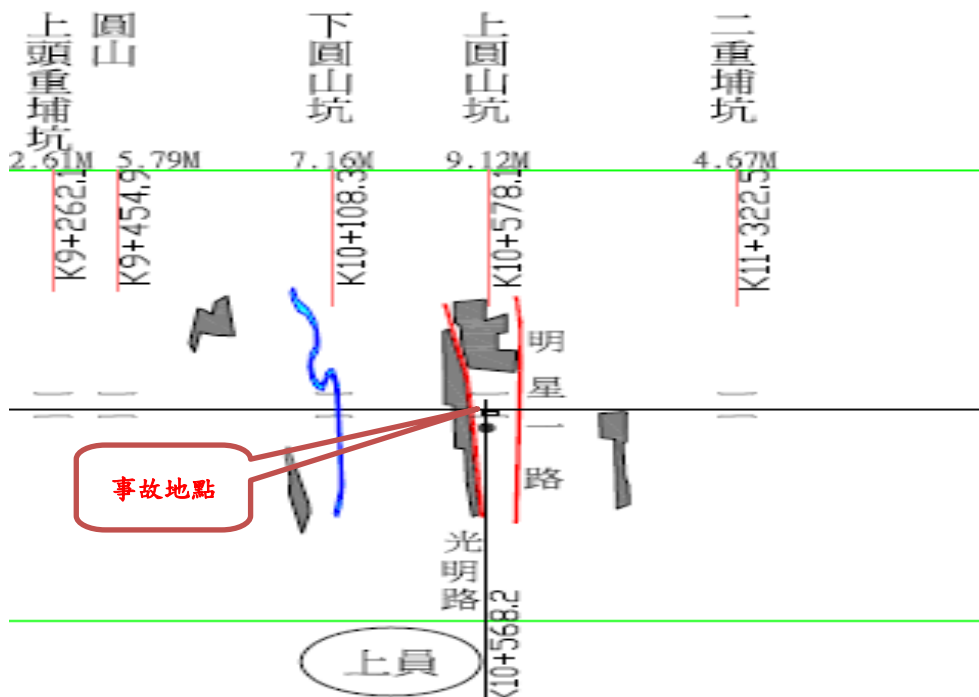
(二) 路線配置圖

五、事故摘要：第1802次車竹中站準點(05:25)開車，05:39行駛至上員路平交道(K10+512)前時，司機員發現1機車闖入平交道，立即鳴笛示警並緊急煞車但仍撞及(機車受損騎士受傷，本路機車頭擦傷)，即通知相關單位，令封鎖路線以待警務及救護人員到來。救護車於05:49到達，05:59將受傷騎士送至新竹台大醫院；路警06:14抵現場蒐證，06:59路警蒐證完畢後，路線恢復正常，本次車放行，影響計7列次/224分/旅客70人。
