交通部臺灣鐵路管理局 行車事故報告書

三、發生地點：崇德~新城站間(K62+200)

四、事故種類：人員受傷事故

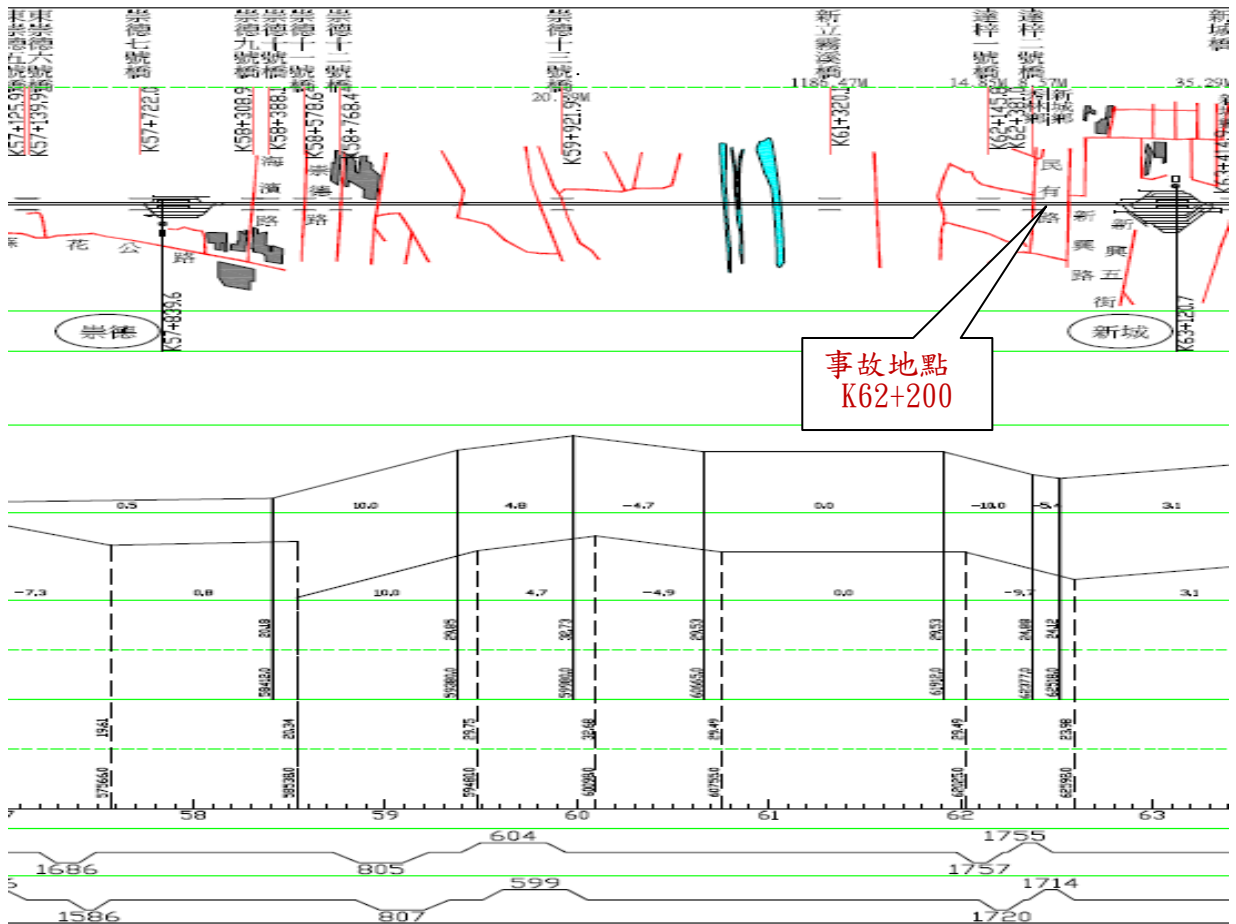
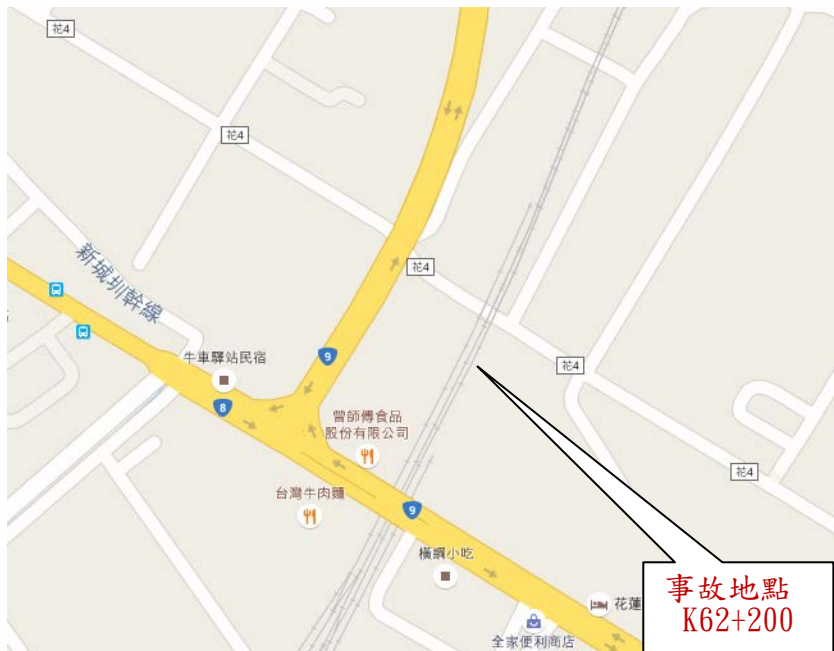
十、事故地點路線軌道配置圖：

五、事故摘要：第 412 次車崇德站晚 3 分(10:45)通過，經東正線，10:47 行駛至崇德~新城站間 K62+200 處前(該處為彎道)，司機員發現一男子面朝南行走於路線旁侵入車輛界限，立即鳴笛並緊急煞車不及擦撞，立即通報相關單位聯絡 119 救護車，經車長、新城站派站務人員及路警找尋未尋獲，惟現場留有血跡，現場經路警採證後於 11:36 放行，本次車於 11:37 現場開車(現場停留 50 分)，案由花蓮路警所處理。(慰問單位: 花蓮工務段)

八、原因分析：本局花蓮電務段 ATP 佈纜工程承包商施工人員未依規定向兩端站申請施工，擅自前往施工。另查事故發生當時列車速度 130Km/hr，再查事故路段 ATP 限速 130km/hr，司機員發現一男子行走於路線旁侵入車輛界限，立即鳴笛並緊急煞車不及，操作合乎標準作業程序。

(一)請花蓮電務段加強教育承包商工作人員安全觀念，施工人員於路線旁施工不得任意侵入路線淨空。

(二)如需在路線上施工，務必依規定辦妥路線封鎖後方得施工。
