交通部臺灣鐵路管理局行車事故報告書

三、發生地點：桃園~鶯歌站間

四、事故種類：死傷事故

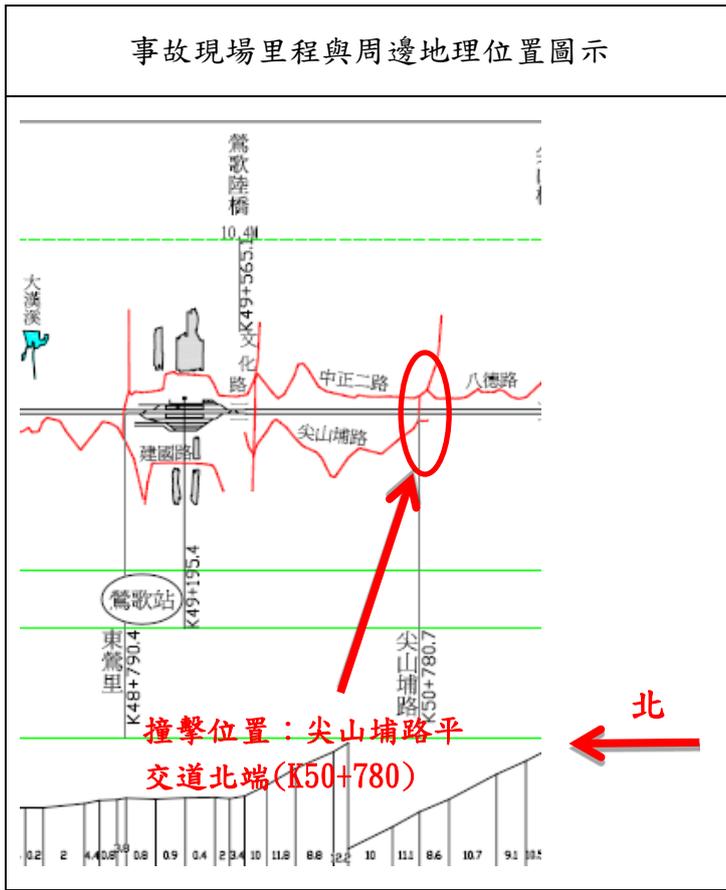
(二) 路線軌道配置圖

第130次行駛西正線至桃園~鶯歌站間尖山埔路三甲平交道(K50+780)時，司機員發現平交道北端路線上異物，立即鳴笛並緊急煞車，然已不及停車而撞及，造成本次車第1、6車軀管破裂，司機員下車往回尋找查看，係撞及一名女性路人當場死亡，即通報相關單位封鎖西正線，救護車19:25到達，路警19:32到達，現場經路警蒐證後於20:36放行，西正線仍封鎖清理現場，於21:32現場清理完畢恢復雙線行車，因現場不適合接駁，旅客仍搭乘原次車，案由桃園路警所偵辦中，總計影響39列/1819分/旅客約14,982人。
